nom del carrer	Pl. Ballot	codi	AV031
categoria	Arbrat viari	gestió	Urbaser
tram	Tota la Pl. Ballot	longitud (m)	138

descripció de la unitat de gestió	Alineació de plàtans a brocada en escocells. Parterres amb arbustives retallables entre els peus arbrats.
-----------------------------------	---

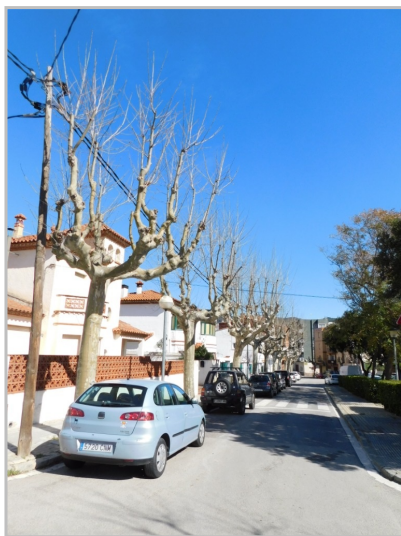
observacions	Aparcament línia. Línia elèctrica sobre capçades. Escocells petits.
--------------	---

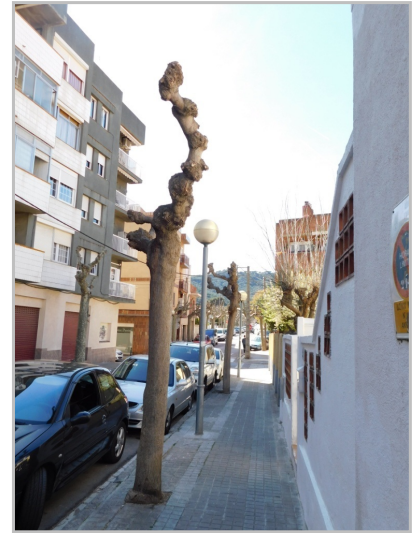
descripció de la unitat de gestió	Alineació de negundos en estat regular a una banda.
-----------------------------------	---

observacions	Aparcament línia. Escocells petits.
--------------	-------------------------------------

diagnosi	cal reforma integral
----------	----------------------

propostes de gestió	Cal eliminar l'alineació en els trams amb voladissos, i substituir la resta per arbres de port piramidal en escocells rectangulars.
---------------------	---

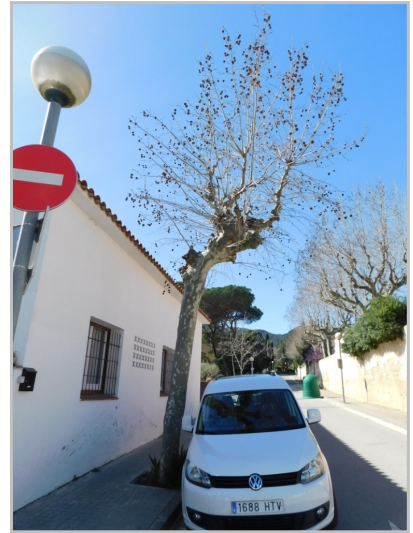
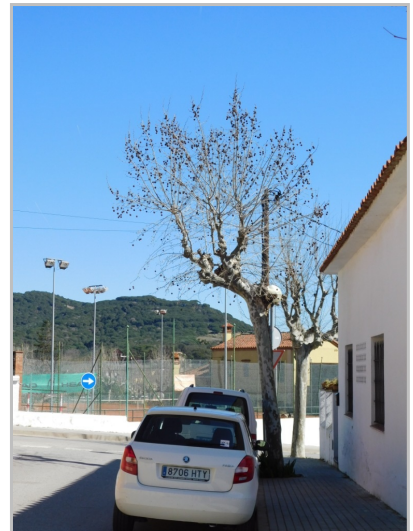
descripció de la unitat de gestió	Dos peus de plàtan de diferent mida a una banda.
-----------------------------------	--

diagnosi	cal fer reformes puntuals
----------	---------------------------

propostes de gestió	Caldria avaluar el seu manteniment, per manca d'espai de vorera.
---------------------	--

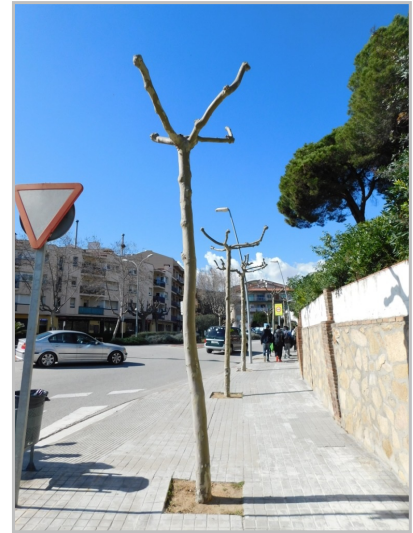
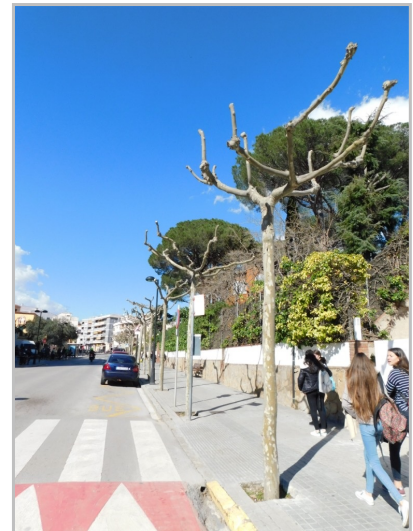
observacions	Trànsit elevat
--------------	----------------

diagnosi	requereix canvis de gestió
----------	----------------------------

propostes de gestió	Cal permetre l'assoliment de capçada genuïna, fent poda de reforma de capçada als arbres joves, amb guia central.
---------------------	---

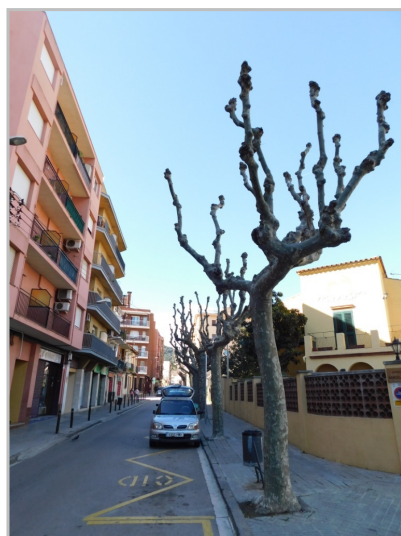
observacions	Trams molt propers a façanes i balcons.
--------------	---

diagnosi	cal fer reformes puntuals
----------	---------------------------

propostes de gestió	Cal eliminar l'alineació en els trams amb voladissos, i fer escocells rectangulars a la resta.
---------------------	--
