| nom del carrer | Ptge. Jaume I El Conqueridor | codi | AV061 |
| categoria | Arbrat viari | gestió | Urbaser |

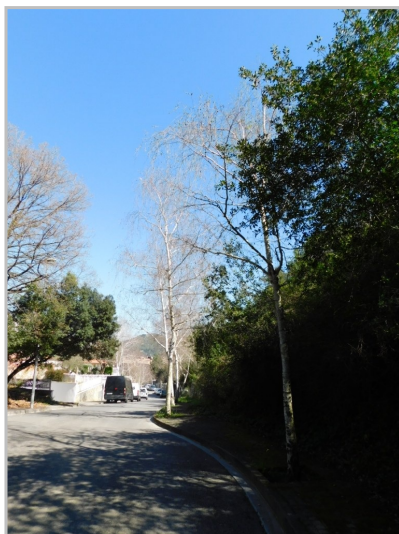
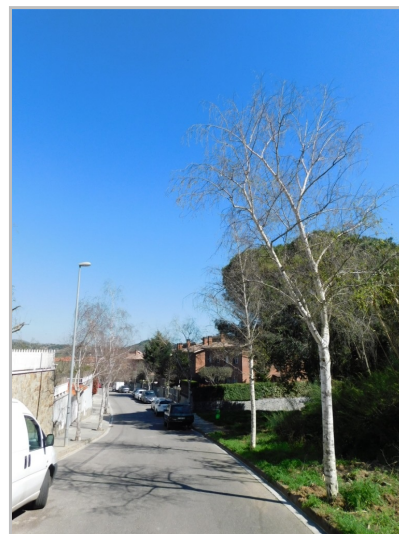
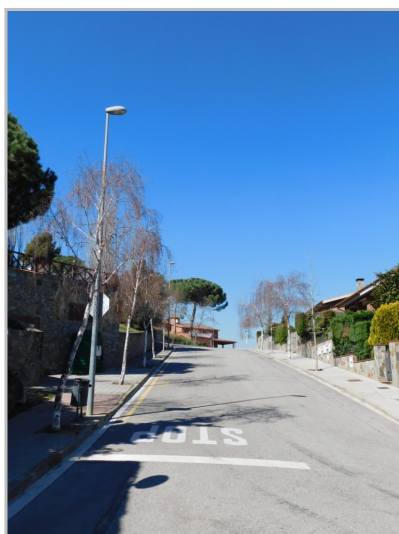
| observacions | Aparcament bateria. Els bedolls s'estan substituint per liquidàmbar. Molts escocells buits. |

| diagnosi | cal reforma integral |

| propostes de gestió | Cal substituir l'espècie per una altra millor adaptada a les condicions locals, de port piramidal o columnar, i fent escocells rectangulars. |

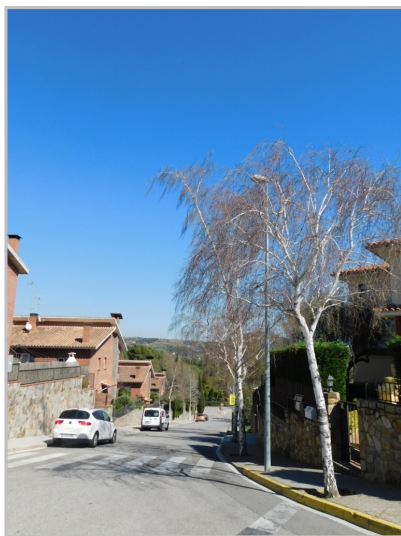
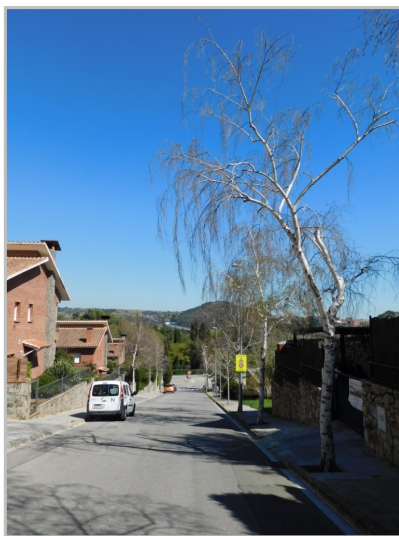
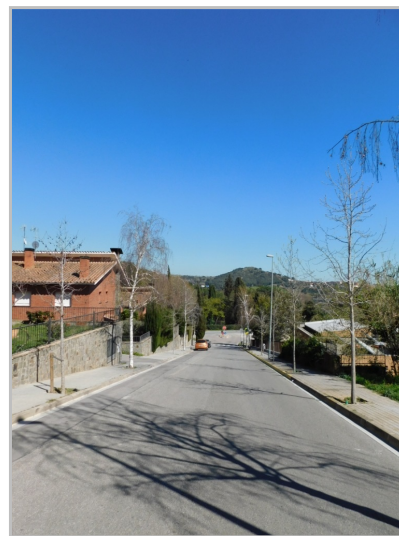
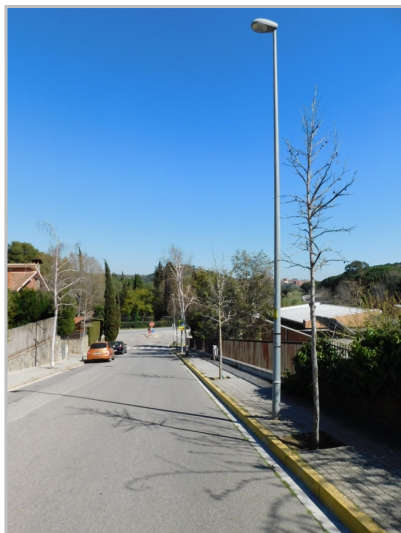
| observacions | Aparcament bateria. Els bedolls s'estan substituint per liquidàmbar. |

| diagnosi | cal reforma integral |

| propostes de gestió | Cal substituir l'espècie per una altra millor adaptada a les condicions locals, de port piramidal o columnar, i fent escocells rectangulars. |

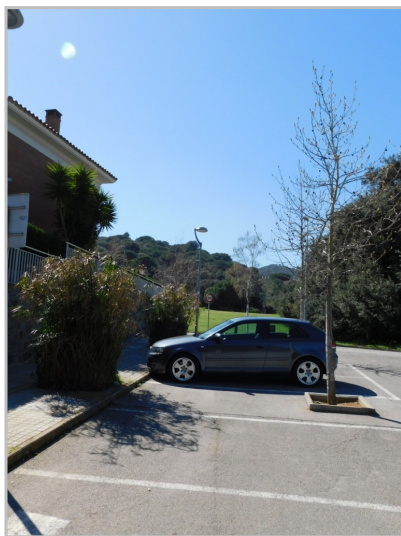
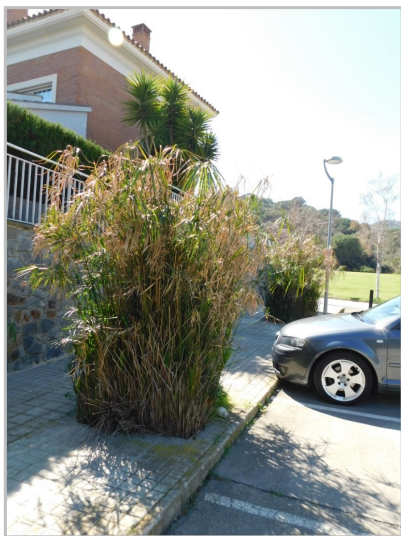
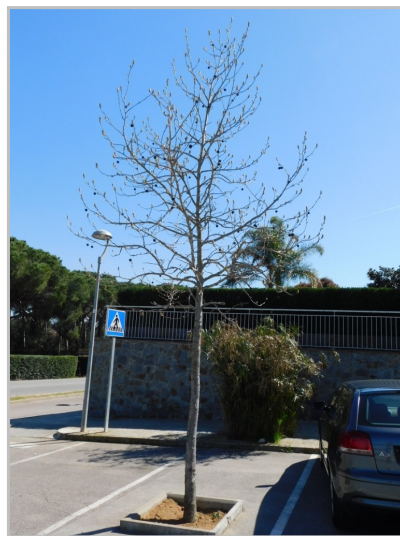
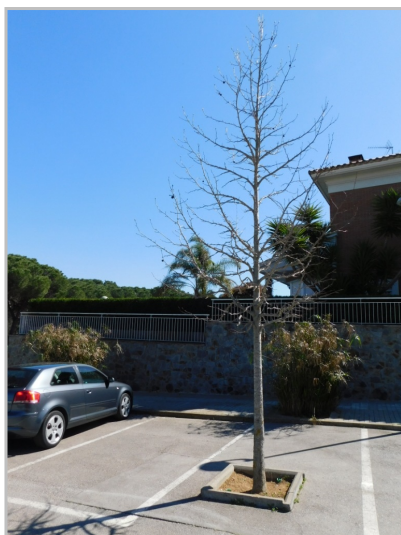
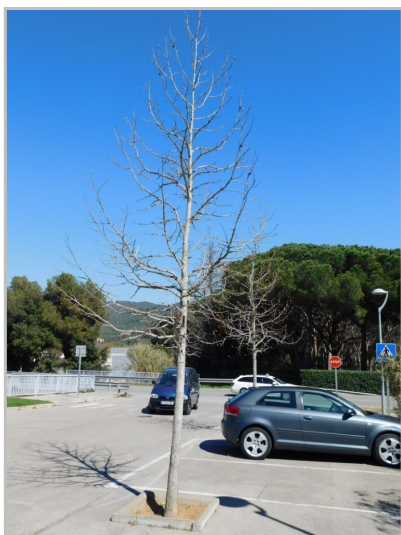
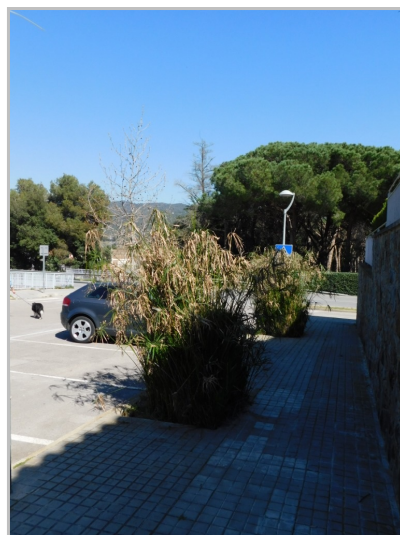
| observacions | Aparcament en bateria. Arbustives en escocell. |

| diagnosi | cal fer reformes puntuals |

| propostes de gestió | Cal ampliar escolls en zona d'aparcament. |

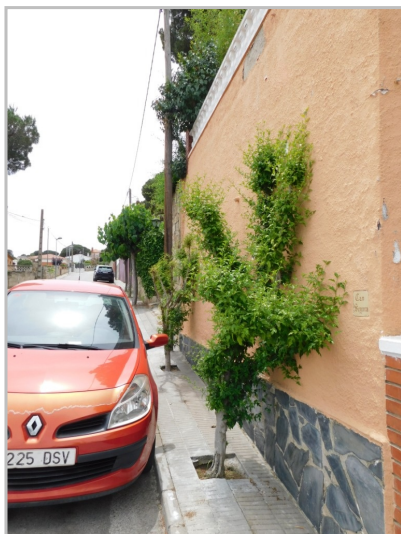
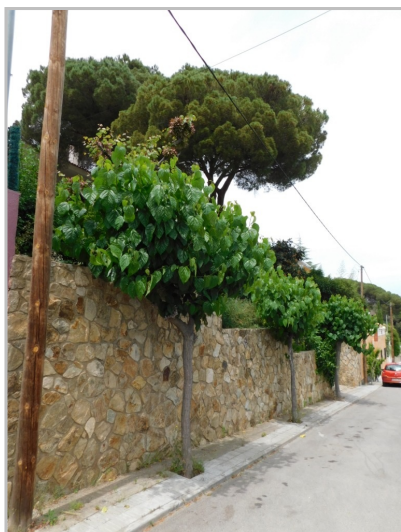
| observacions | Aparcament línia. Vorera estreta. Escocells petits. |

| diagnosi | cal reforma integral |

| propostes de gestió | Cal eliminar l'alineació per manca d'espai de vorera i afectació a finques veïnes. |

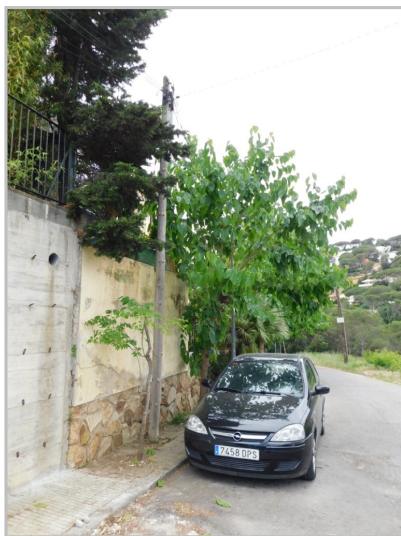
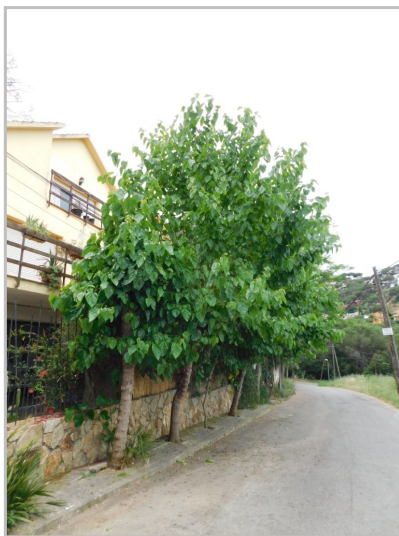
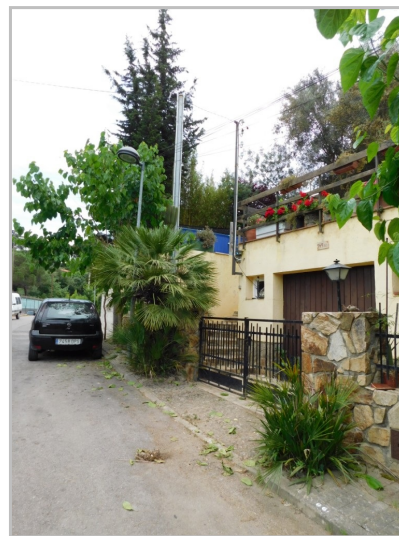
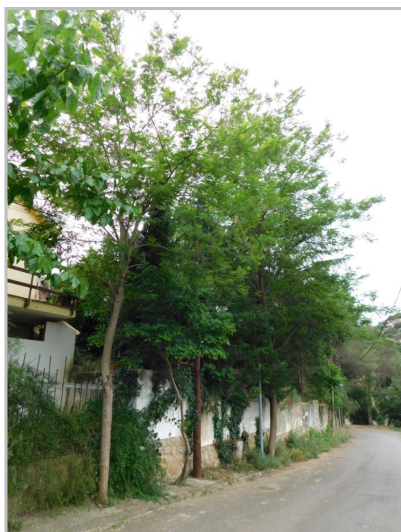
| observacions | Aparcament línia. Vorera estreta. Escocells petits. |

| diagnosi | cal reforma integral |

| propostes de gestió | Cal eliminar l'alineació per manca d'espai de vorera i afectació a finques veïnes. |
