Informe tècnic municipal d'emergències

1. Antecedents

2.1. Urbanització Can Raimí – Riera Clarà tram urbà

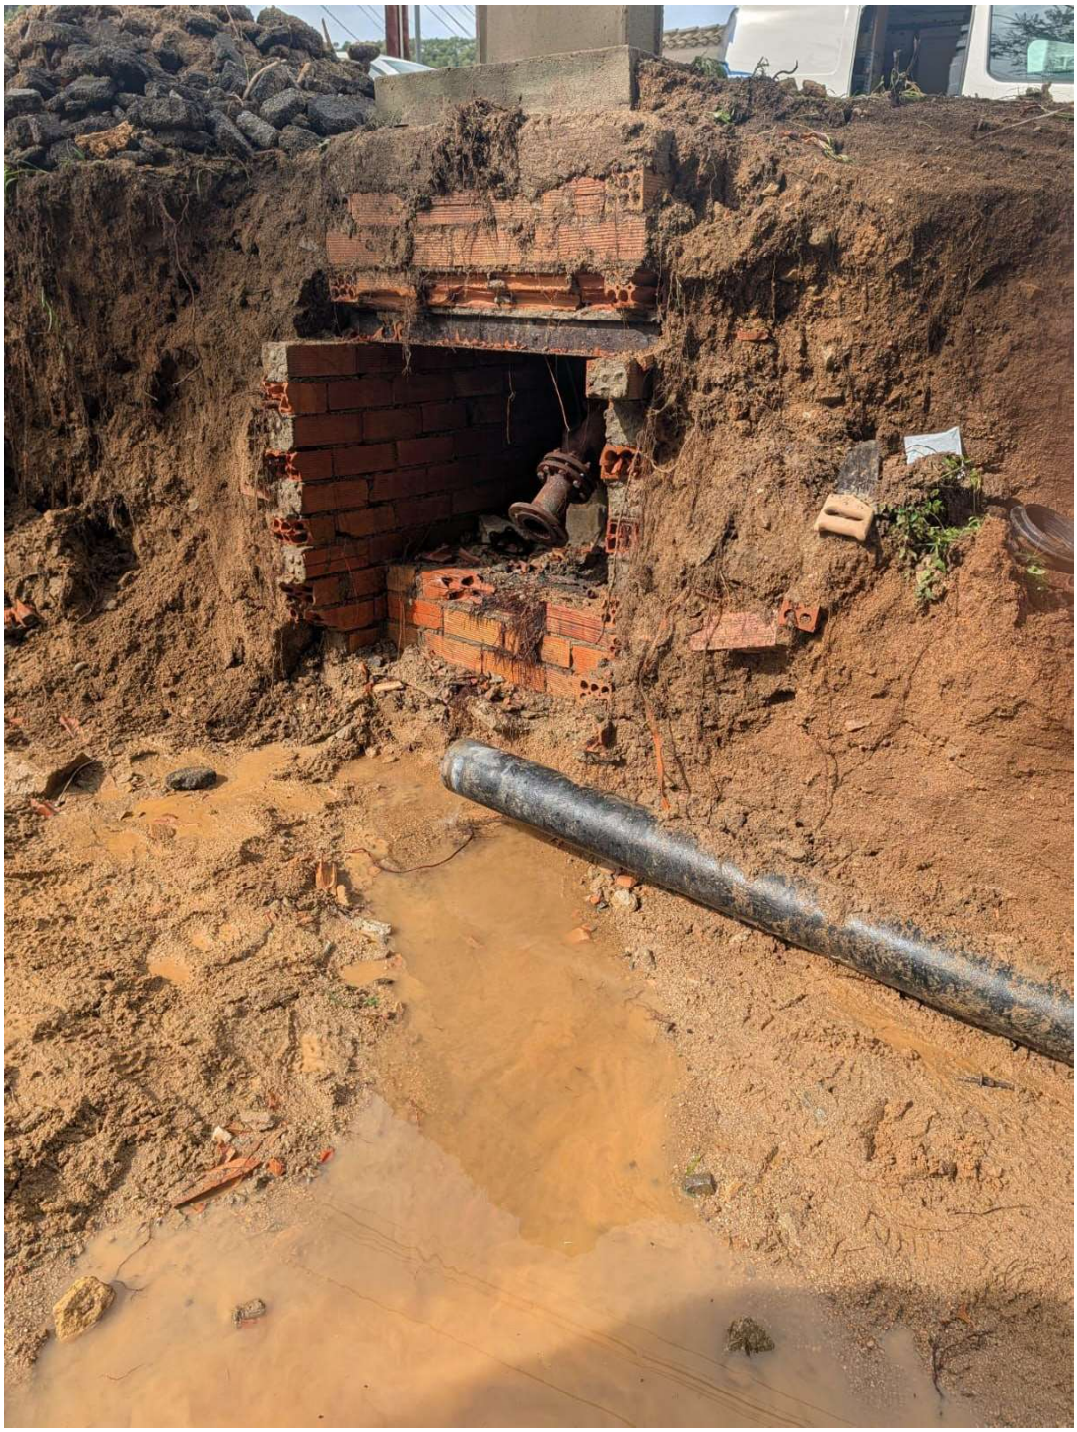
La quantitat d'aigua que va discórrer per la riera de Clarà van afectar la conducció de fosa DN 160 que discorre des de la zona de la gossera fins a Can Raimí. Es va haver de reparar la canonada, així com la peça en T que deriva el cabal cap al dipòsit de Can Raimí i cap al dipòsit 1000, i un hidrant afectat.

La coincidència de la crescuda extraordinària de la riera amb el trencament dels elements situats en el seu entorn, i l'acumulació de materials a la urbanització, és coherent amb danys per acció hidràulica i arrossegament.

Les reparacions d'emergència han estat valorades en 15.000€, resta realitzar les actuacions per a reparació definitiva de la xarxa d'abastament d'aigua que es valora en 105.000€, fent un total de valoració econòmica dels danys de 120.000 €.
