nom del carrer	Pl. Ballot	codi	AV031
categoria	Arbrat viari	gestió	Urbaser
tram	Tota la Pl. Ballot	longitud (m)	138

descripció de la unitat de gestió	Alineació de plàtans a brocada en escocells. Parterres amb arbustives retallables entre els peus arbrats.
-----------------------------------	---

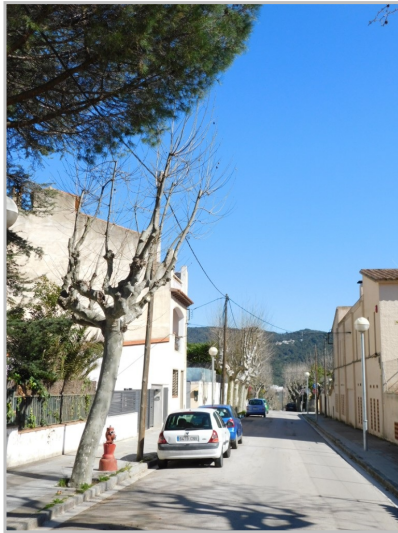
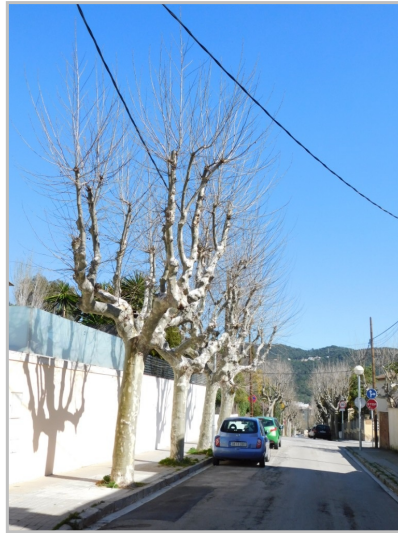
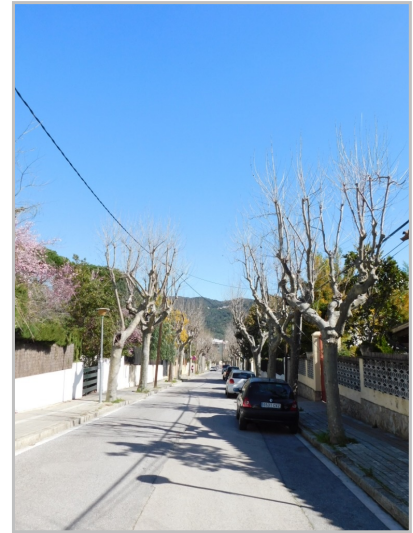
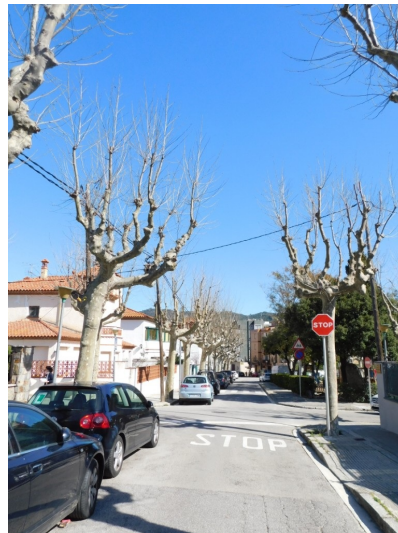
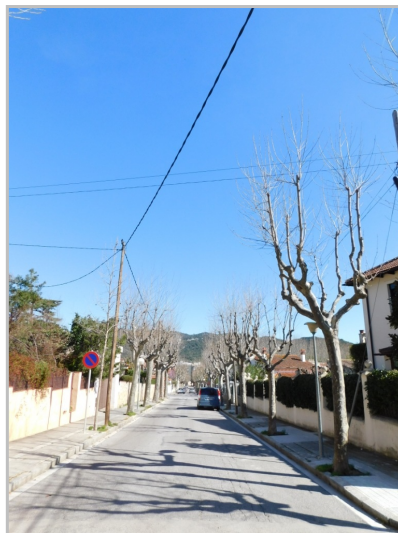
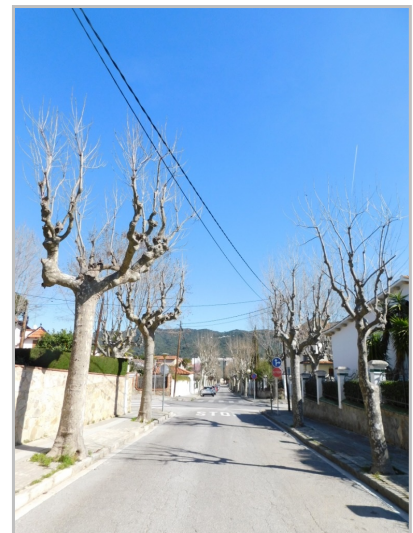
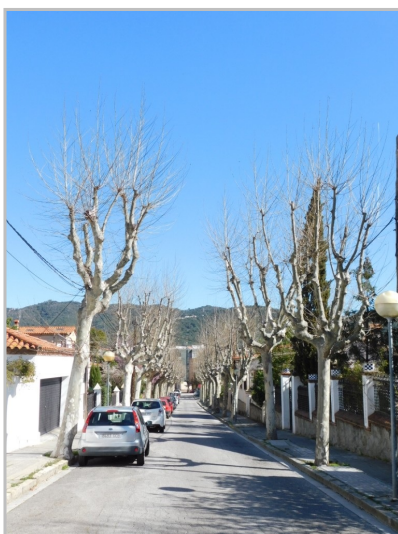
descripció de la unitat de gestió	Alineació de plàtans a brocada a banda i banda. Alguns peus en mal estat.
-----------------------------------	---

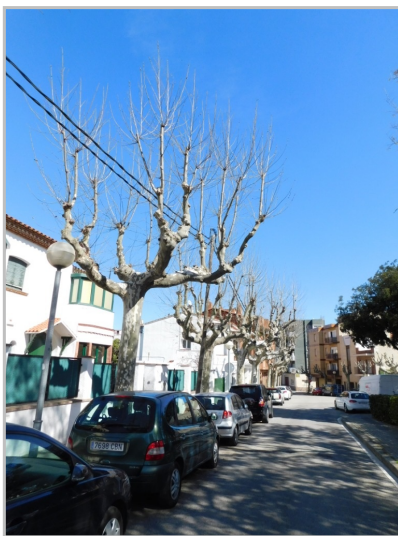
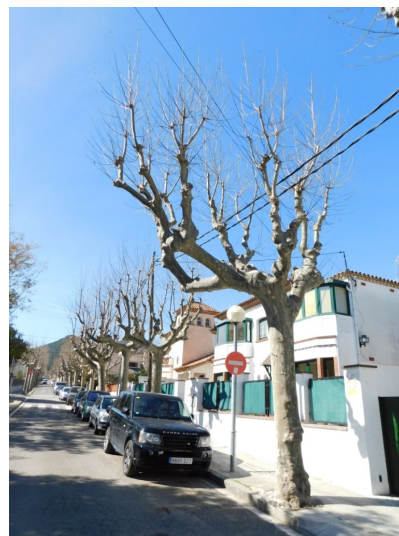
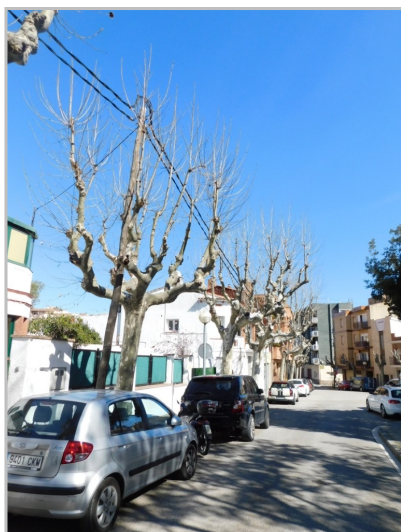
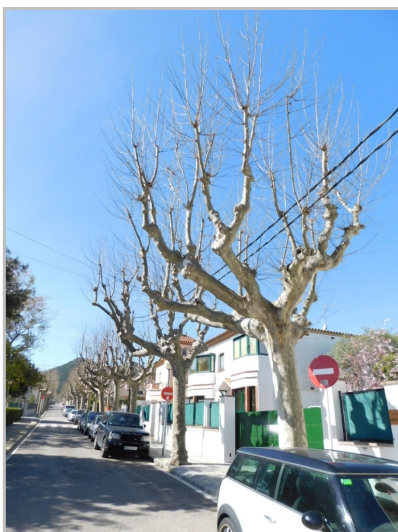
observacions	Aparcament línia. Línia elèctrica sobre capçades. Escocells petits.
--------------	---

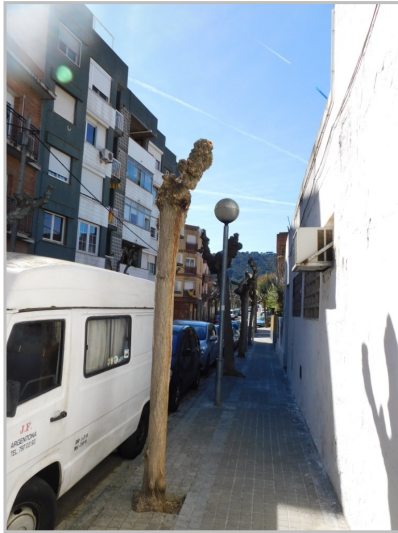
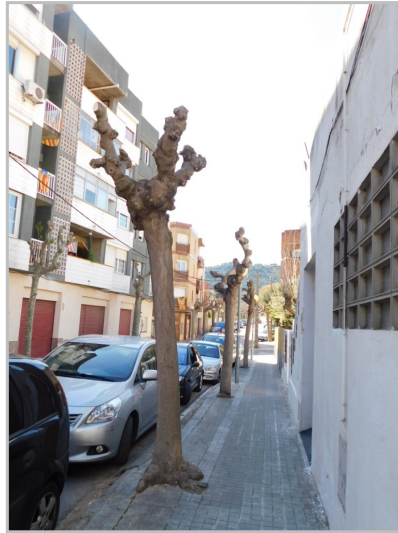
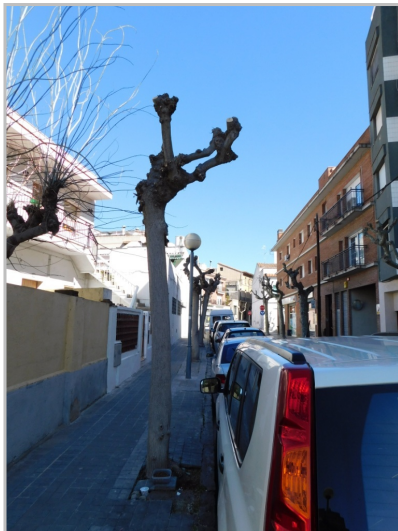
descripció de la unitat de gestió	Alineació de negundos en estat regular a una banda.
-----------------------------------	---

observacions	Aparcament línia. Escocells petits.
--------------	-------------------------------------

diagnosi	cal reforma integral
----------	----------------------

propostes de gestió	Cal eliminar l'alineació en els trams amb voladissos, i substituir la resta per arbres de port piramidal en escocells rectangulars.
---------------------	---

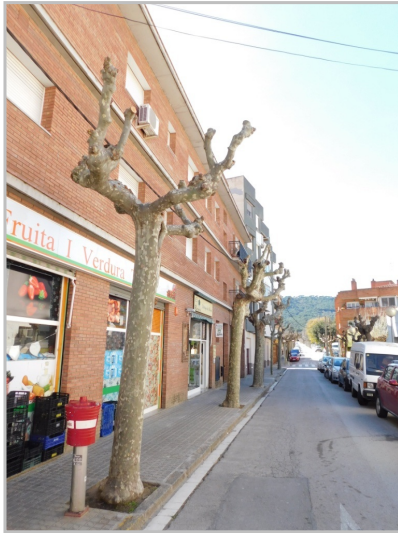
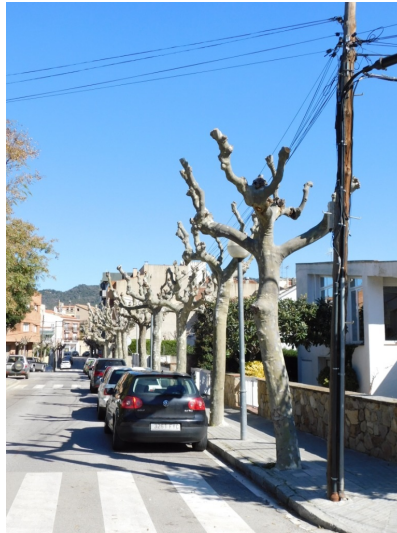
descripció de la unitat de gestió	Alineació de plàtans a brocada a una banda, amb trams a banda i banda.
-----------------------------------	--

diagnosi	cal fer reformes puntuals
----------	---------------------------

propostes de gestió	Cal eliminar l'alineació en els trams amb voladissos, i fer escocells rectangulars a la resta.
---------------------	--

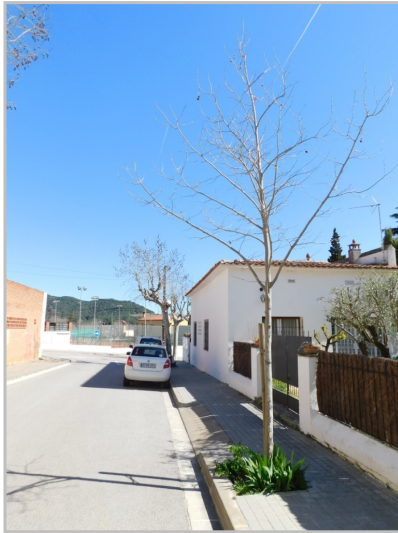
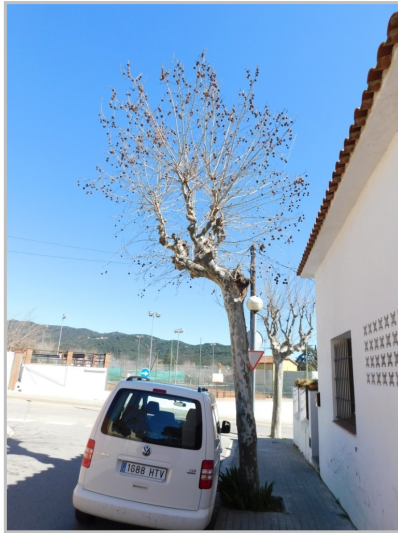
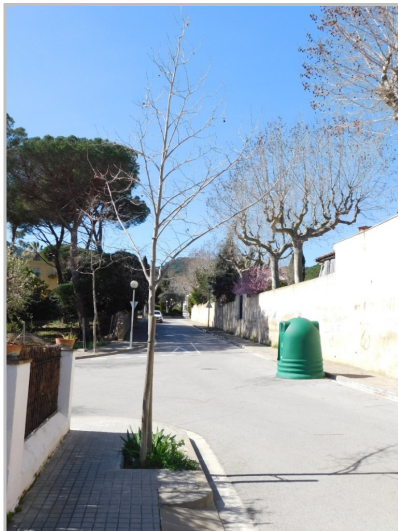
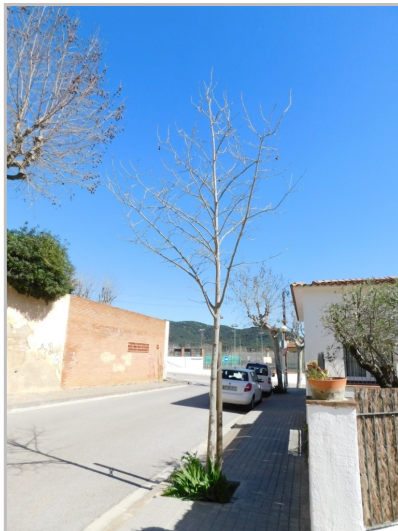
descripció de la unitat de gestió	Dos peus de plàtan de diferent mida a una banda.
-----------------------------------	--

diagnosi	cal fer reformes puntuals
----------	---------------------------

propostes de gestió	Caldria avaluar el seu manteniment, per manca d'espai de vorera.
---------------------	--

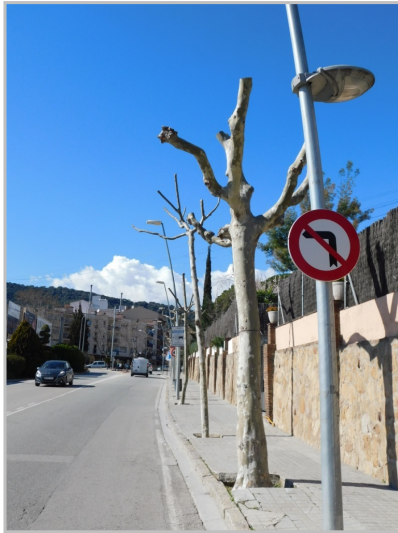
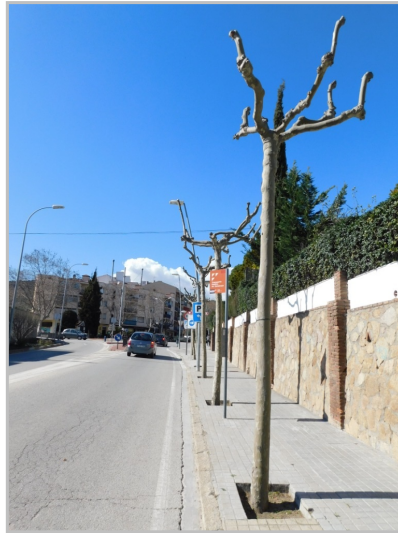
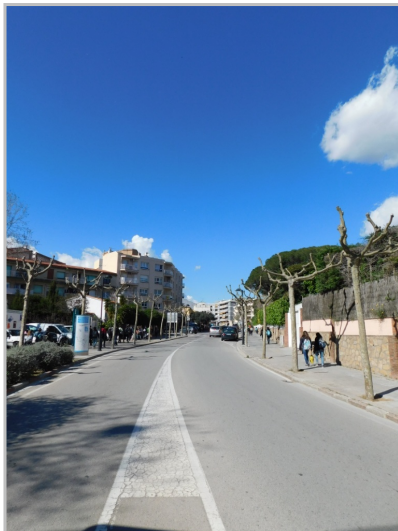
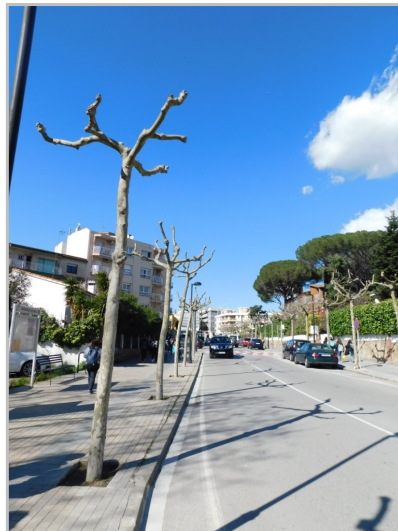
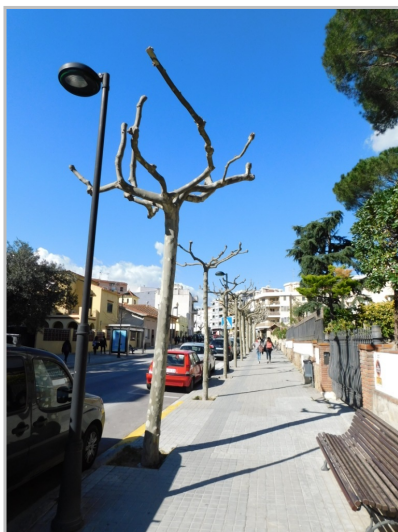
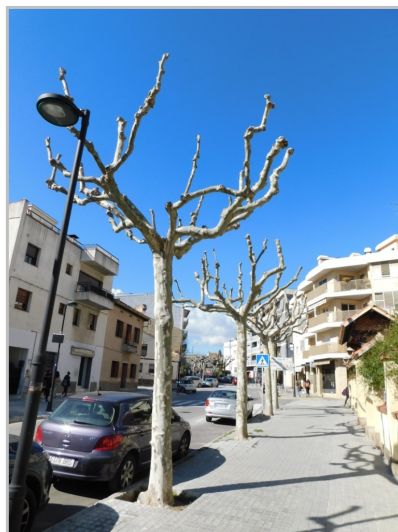
observacions	Trànsit elevat
--------------	----------------

diagnosi	requereix canvis de gestió
----------	----------------------------

propostes de gestió	Cal permetre l'assoliment de capçada genuïna, fent poda de reforma de capçada als arbres joves, amb guia central.
---------------------	---

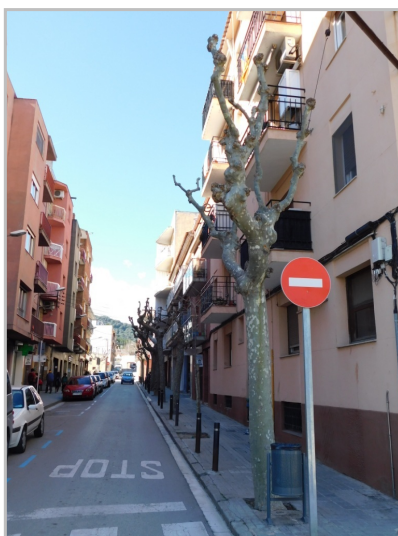
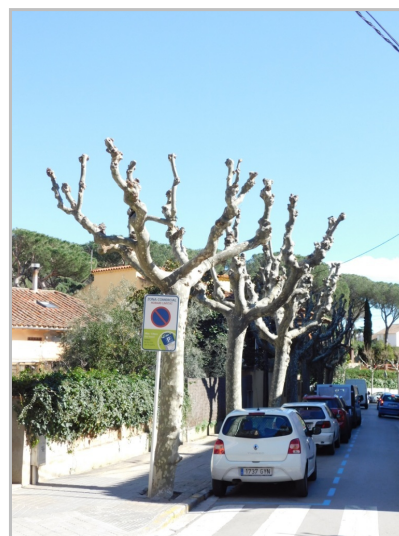
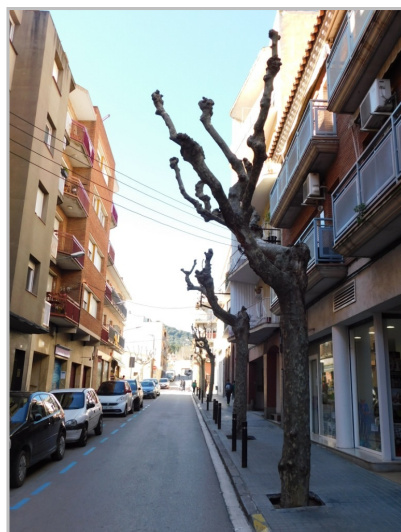
observacions	Trams molt propers a façanes i balcons.
--------------	---

diagnosi	cal fer reformes puntuals
----------	---------------------------

propostes de gestió	Cal eliminar l'alineació en els trams amb voladissos, i fer escocells rectangulars a la resta.
---------------------	--

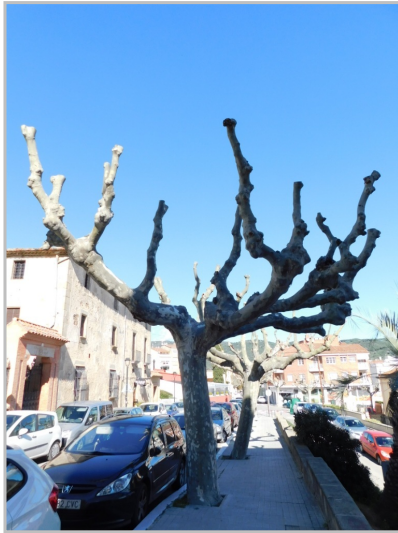
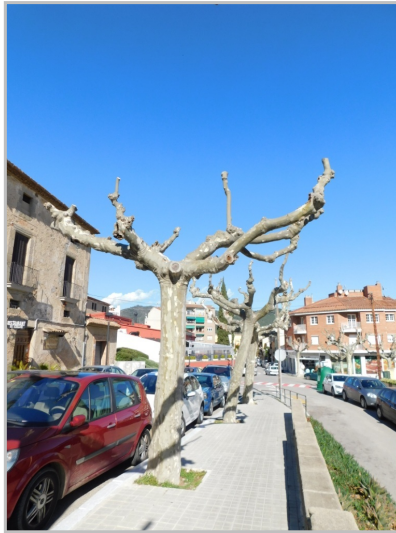
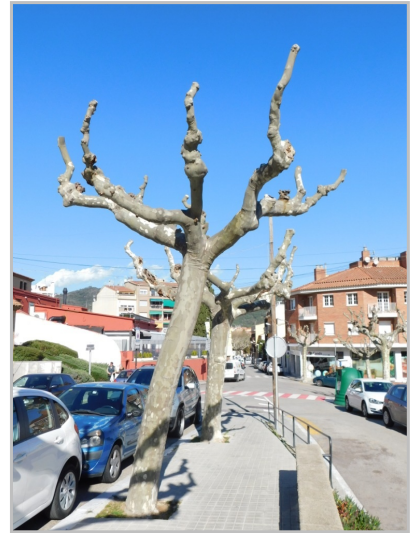
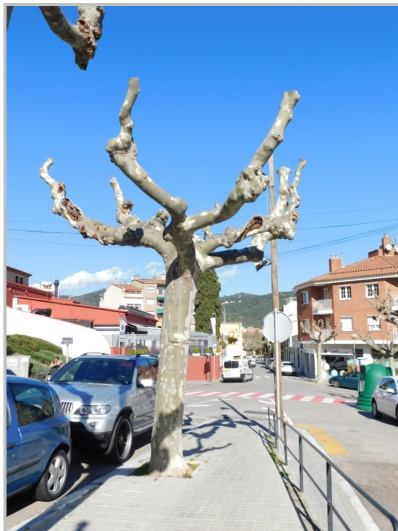
nom del carrer	C. Bernat Riudemeia	codi	AV049
categoria	Arbrat viari	gestió	Urbaser
tram	C. Doctor Samsó - Ptge. Escoles	longitud (m)	29

descripció de la unitat de gestió	Alineació de plàtans a brocada a una banda.
-----------------------------------	---

diagnosi	estat i gestió actual correctes
----------	---------------------------------

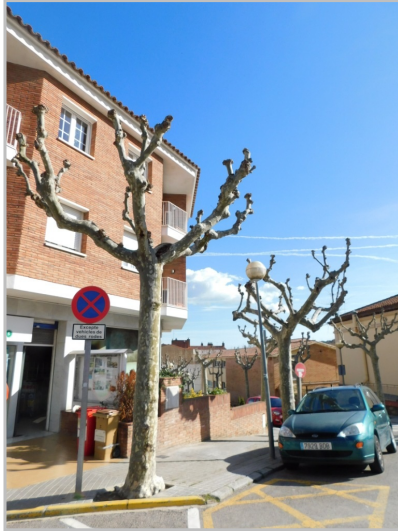
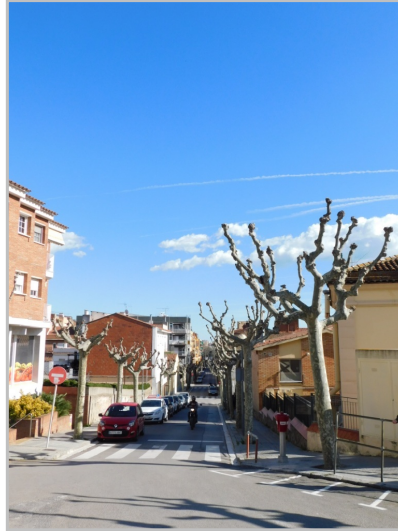
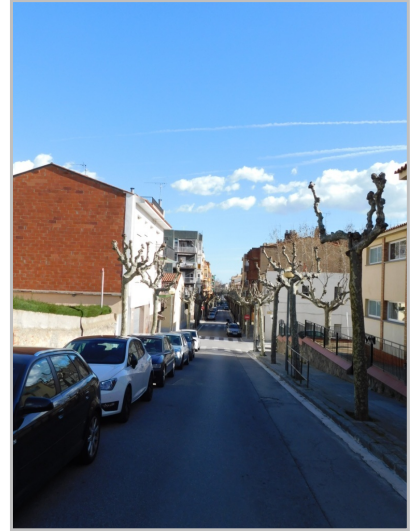
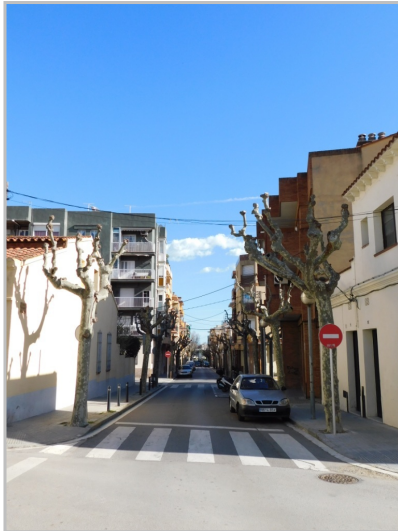
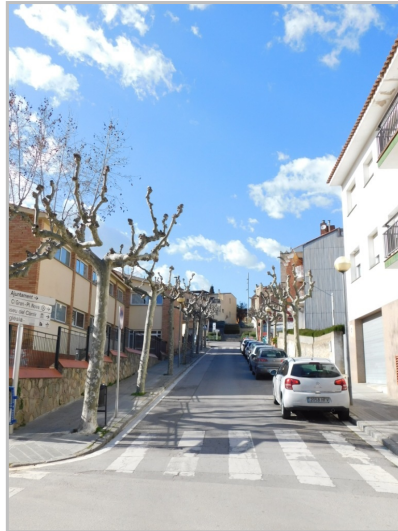
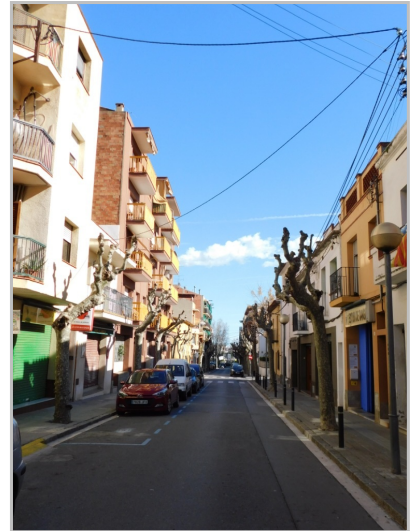
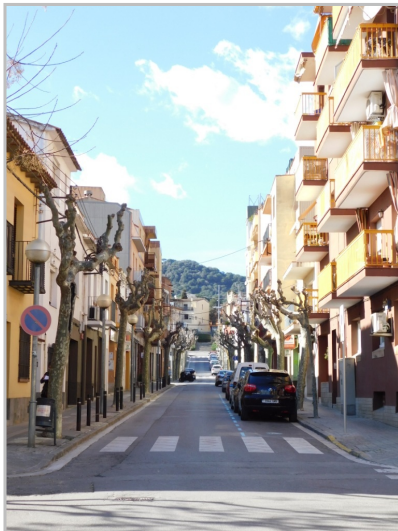
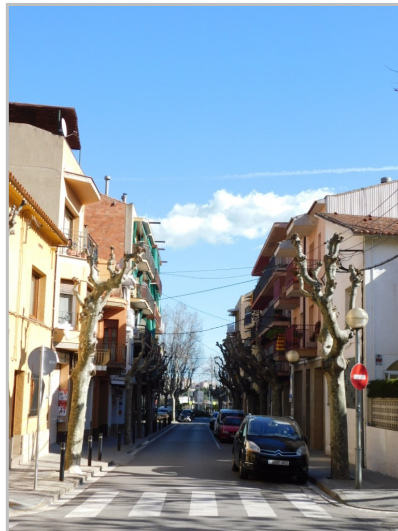
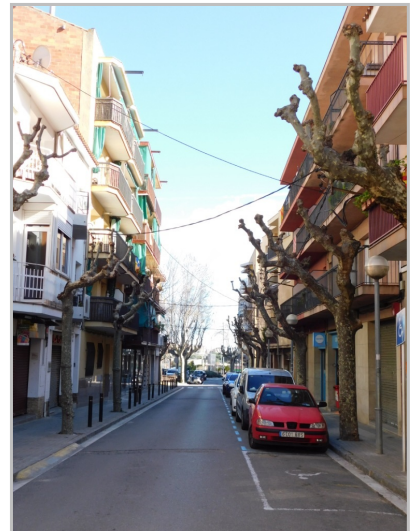
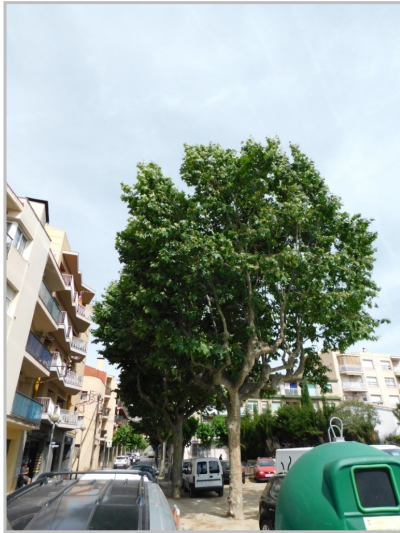
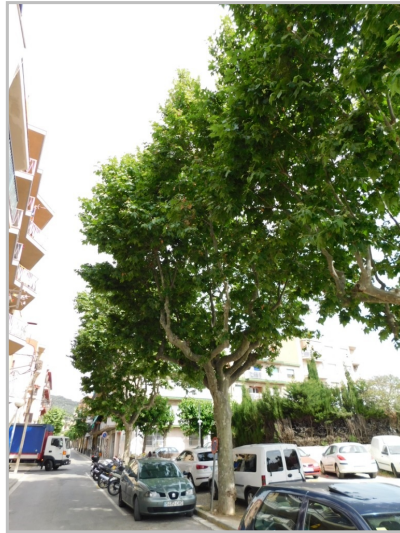
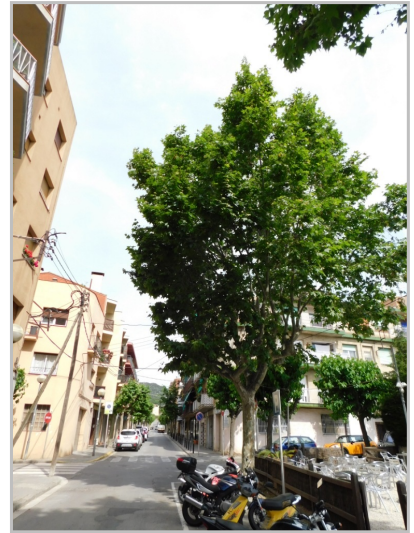
nom del carrer	C. Doctor Samsó	codi	AV050
categoria	Arbrat viari	gestió	Urbaser
tram	C. Bernat Riudemeia - Av. Puig i Cadafalch	longitud (m)	407

descripció de la unitat de gestió	Alineació de plàtans a brocada a banda i banda.
-----------------------------------	---

observacions	Aparcament línia. Proximitat de les façanes.
--------------	--

diagnosi	cal fer reformes puntuals
----------	---------------------------

propostes de gestió	Cal eliminar l'alineació en els trams amb voladissos, i fer escocells rectangulars a la resta.
---------------------	--

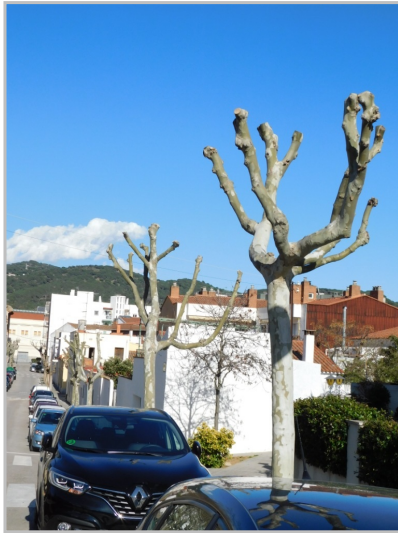
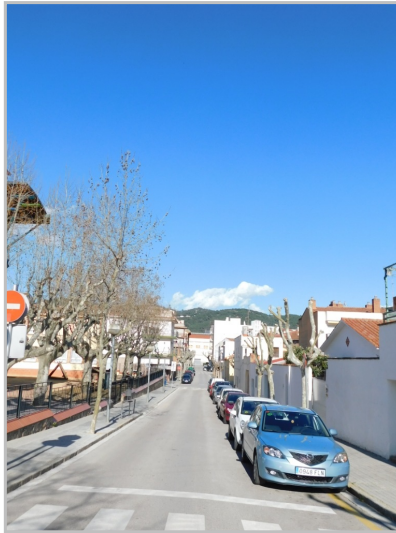
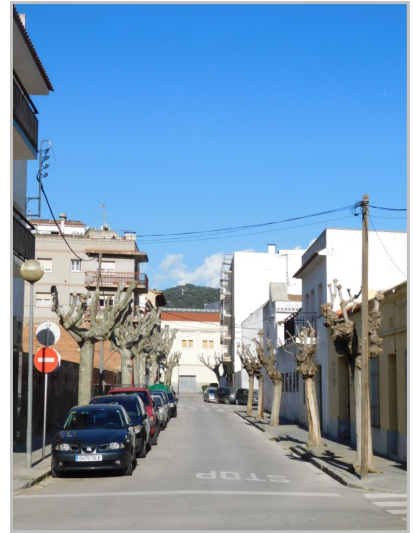
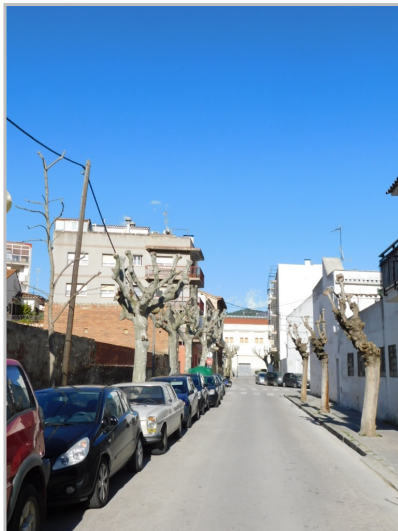
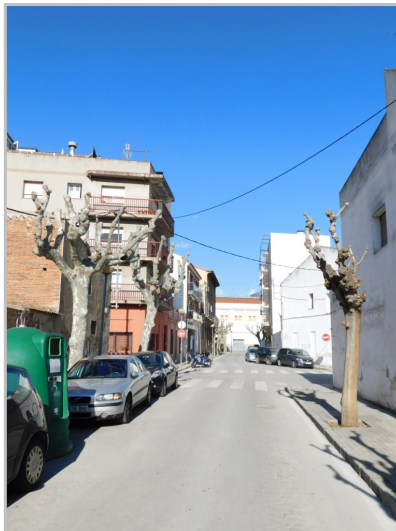
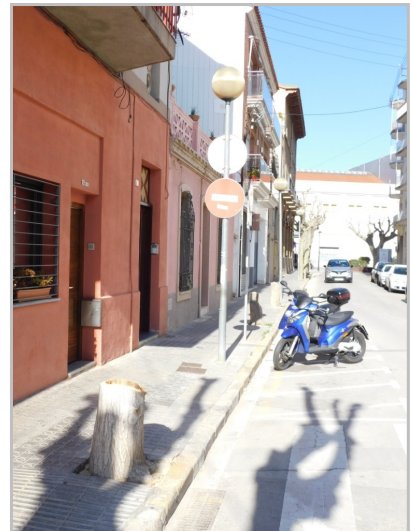
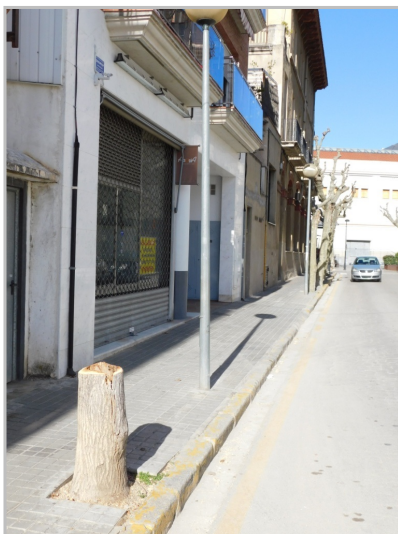
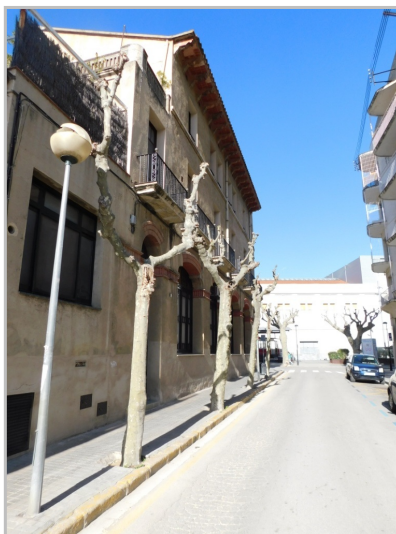
nom del carrer	C. Jacint Verdaguer	codi	AV051
categoria	Arbrat viari	gestió	Urbaser
tram	C. Carrasco i Formiguera - Av. Puig i Cadafalch	longitud (m)	185

descripció de la unitat de gestió	Alineació de plàtans i negundos. Un tram a banda i banda.
-----------------------------------	---

observacions	Aparcament línia. Escocells buits.
--------------	------------------------------------

diagnosi	cal fer reformes puntuals
----------	---------------------------

propostes de gestió	Cal eliminar negundos vells i pavimentar, permetent assolir voreres accessibles. També cal eliminar arbres sota dels voladissos.
---------------------	--

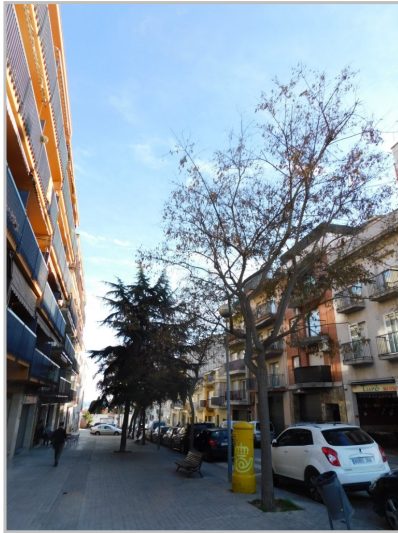
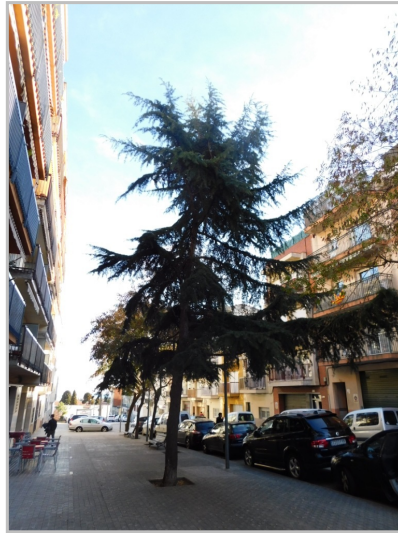
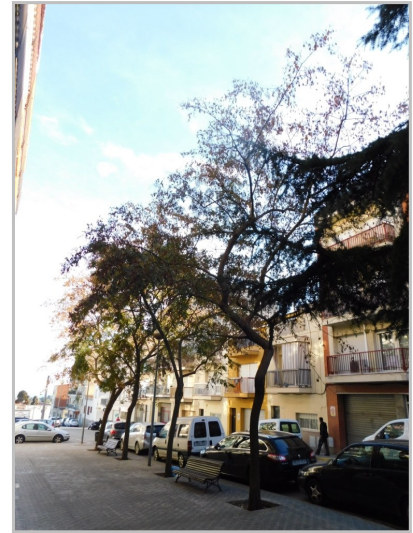
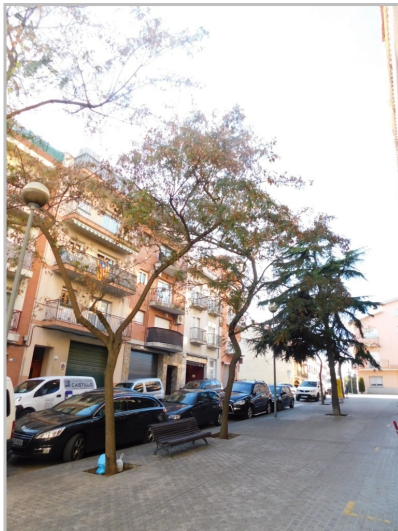
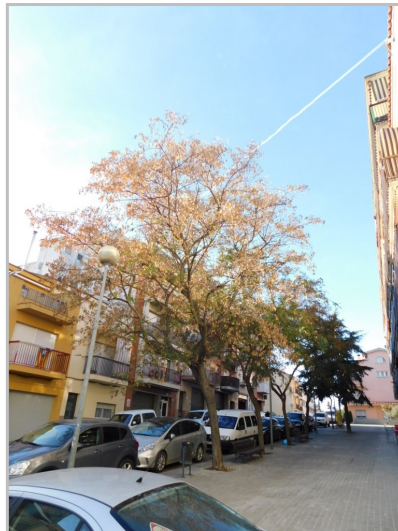
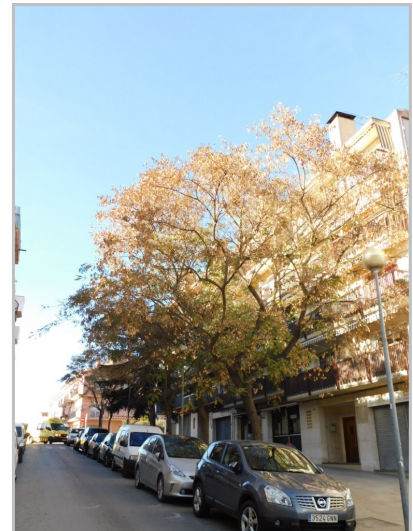
nom del carrer	C. Badalona	codi	AV052
categoria	Arbrat viari	gestió	Urbaser
tram	C. Nou - C. Àngel Guimerà	longitud (m)	38

descripció de la unitat de gestió	Alineació de tipuanes i un peu de cedre de l'Himàlaia.
-----------------------------------	--

observacions	Aparcament línia.
--------------	-------------------

diagnosi	cal fer reformes puntuals
----------	---------------------------

propostes de gestió	Possibilitat d'ampliar escocells i eliminar la meitat dels arbers, plantat massa densos.
---------------------	--

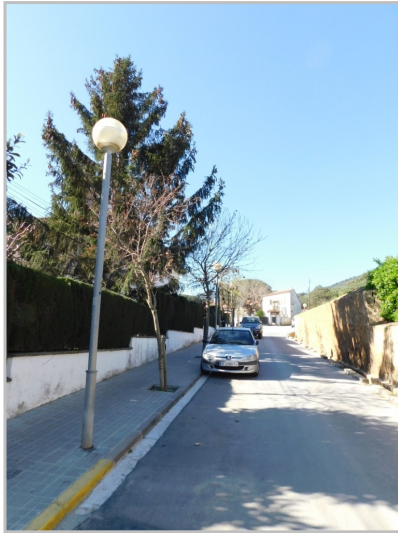
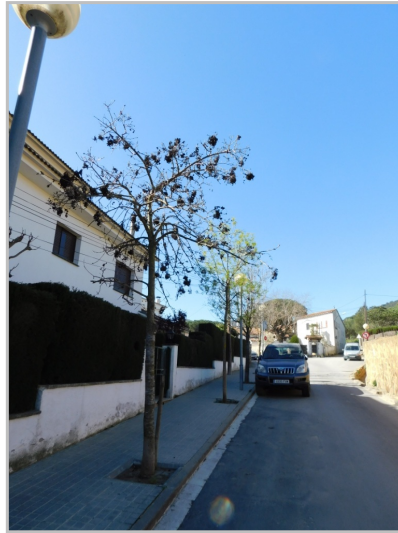
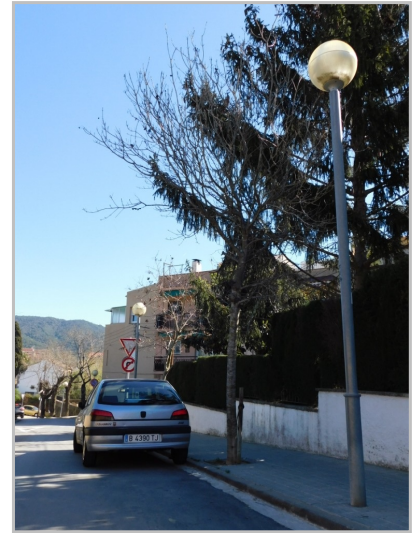
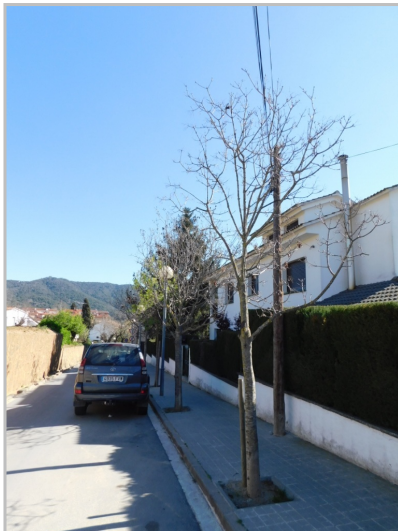
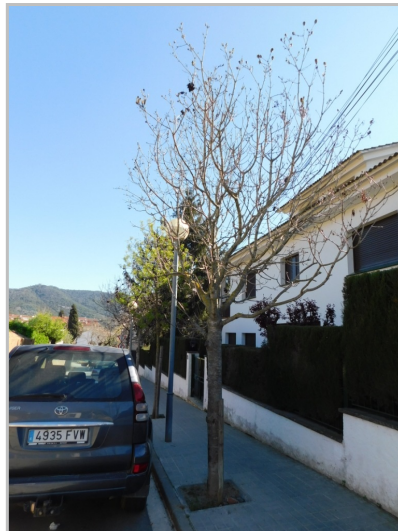
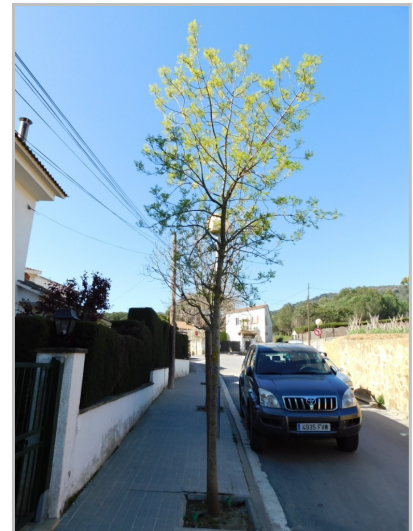
descripció de la unitat de gestió	Alineació de freixes de flor a una banda.
-----------------------------------	---

observacions	Peu jove amb tutor.
--------------	---------------------

diagnosi	estat i gestió actual correctes
----------	---------------------------------

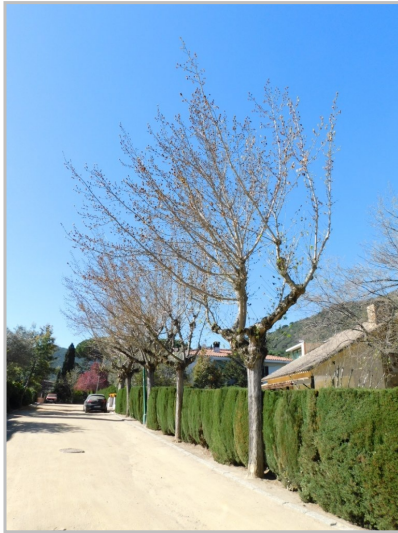
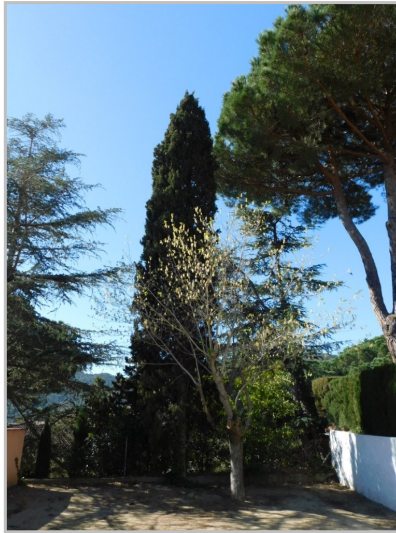
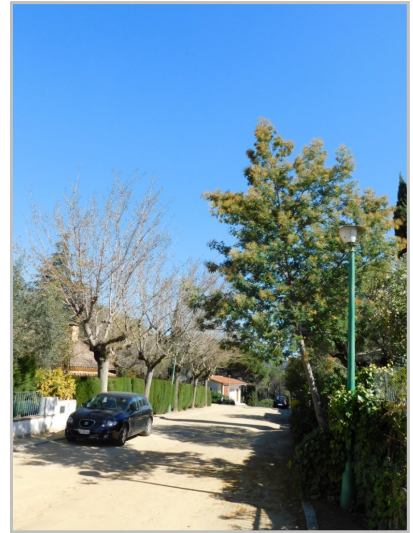
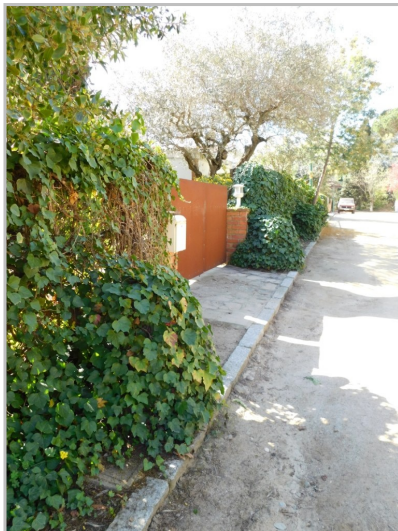
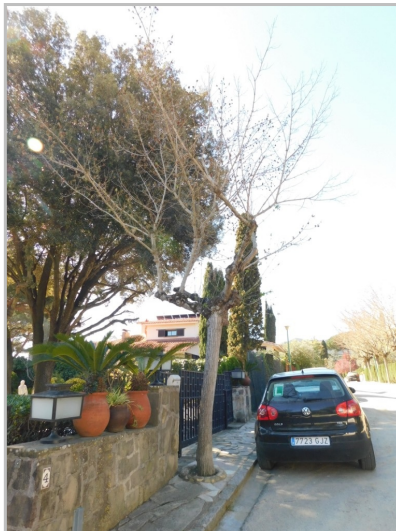
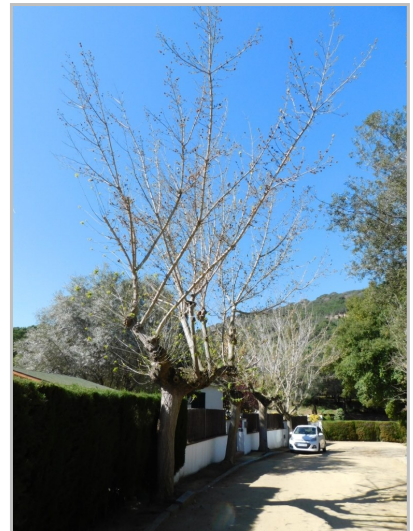
descripció de la unitat de gestió	Alineació de negundos en tram de vorera sense pavimentar. Un peu de mimosa i un xiprer.
-----------------------------------	---

observacions	Moltes soques.
--------------	----------------

diagnosi	cal reforma integral
----------	----------------------

propostes de gestió	Cal eliminar les alineacions, en espai limitat i afectant finques privades, i no permetent el pas per la vorera, gairebé inexistent.
---------------------	--

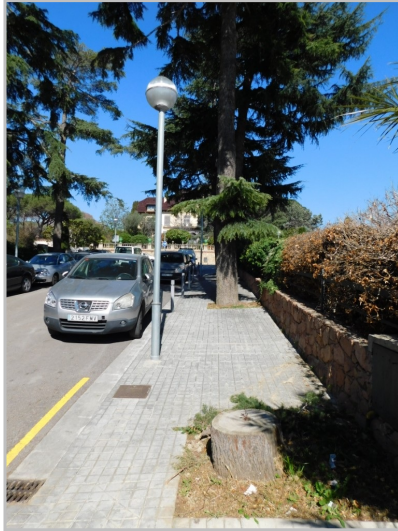
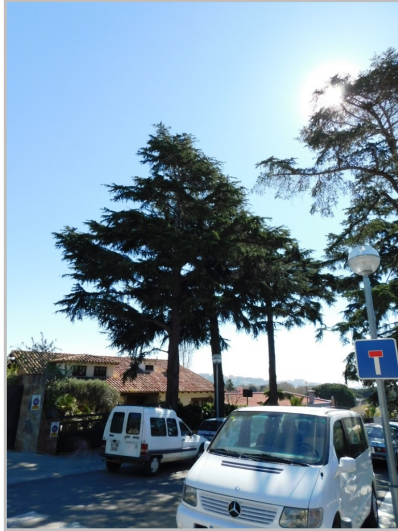
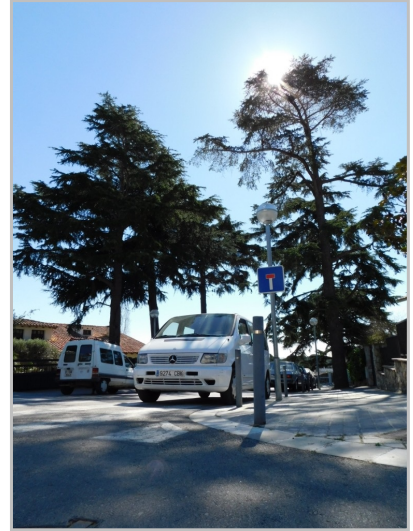
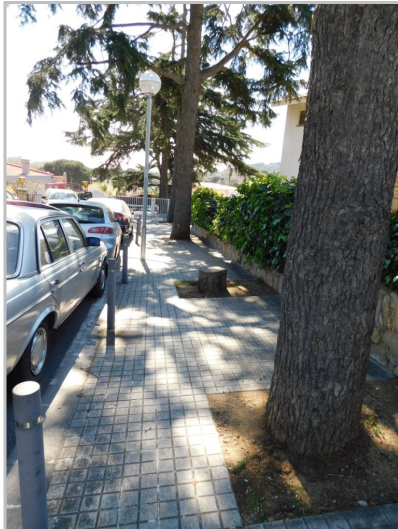
descripció de la unitat de gestió	Alineació de cedres de l'Himàlaia molt grans a banda i banda.
-----------------------------------	---

observacions	Aparcament línia. Dos soques.
--------------	-------------------------------

diagnosi	estat i gestió actual correctes
----------	---------------------------------

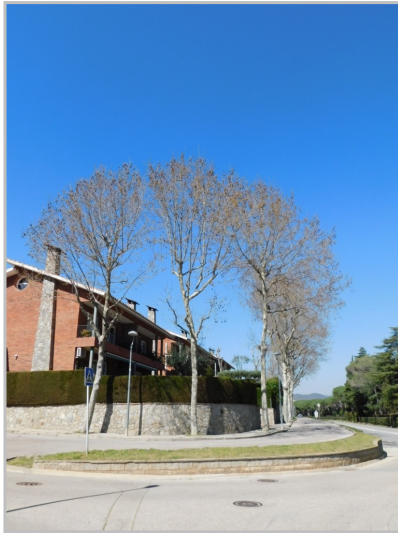
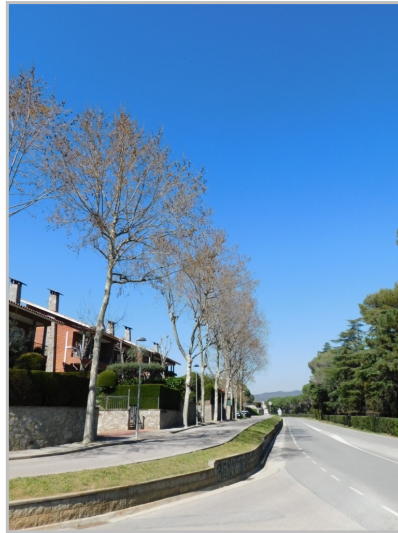
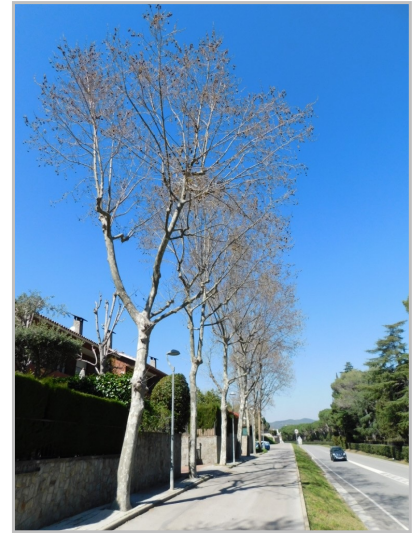
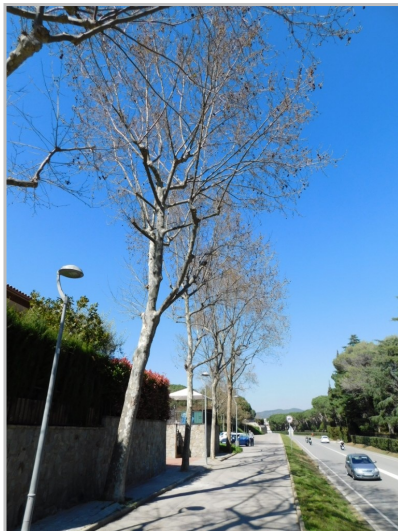
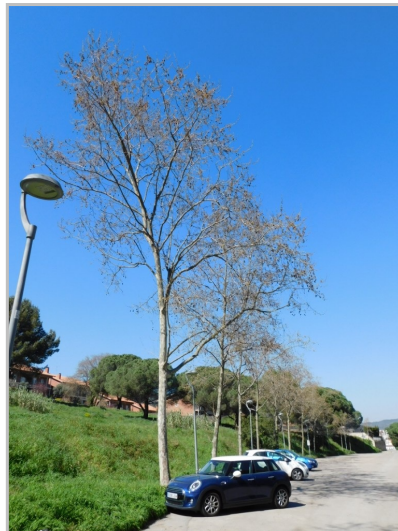
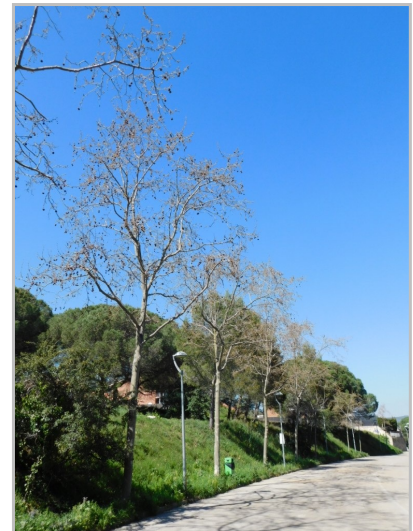
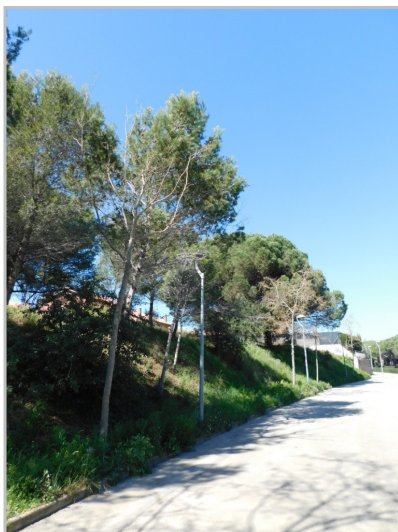
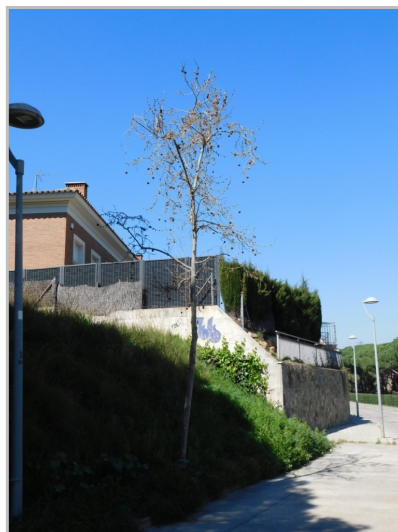
descripció de la unitat de gestió	Alineació de plàtans fletxats de mida diferent a un banda. Escocells en vorera estreta i un tram sense escocells en un marge de prat.
-----------------------------------	---

observacions	Aparcament bateria.
--------------	---------------------

diagnosi	estat i gestió actual correctes
----------	---------------------------------

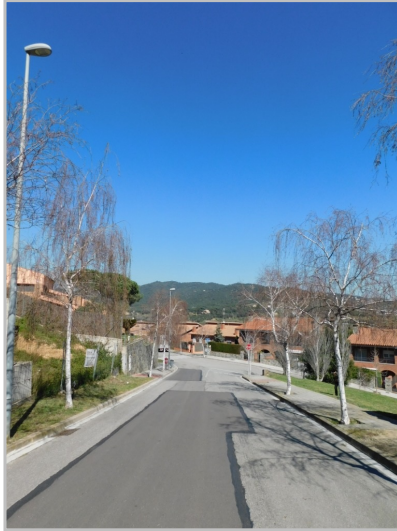
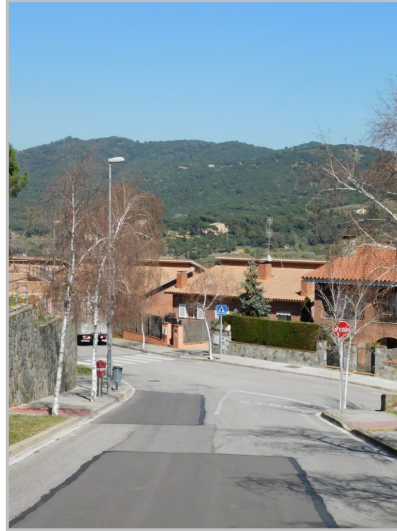
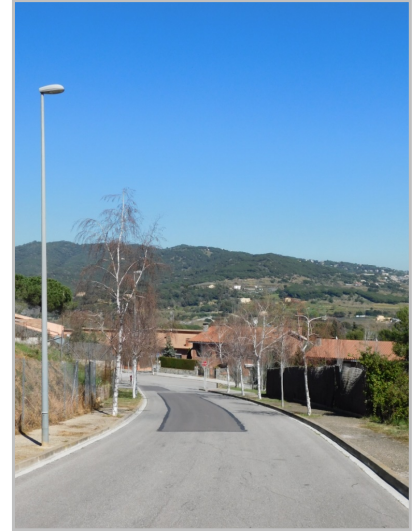
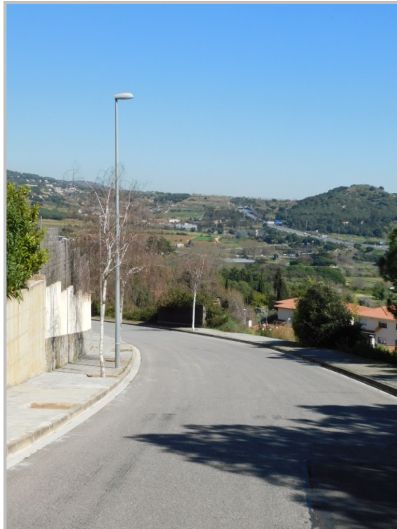
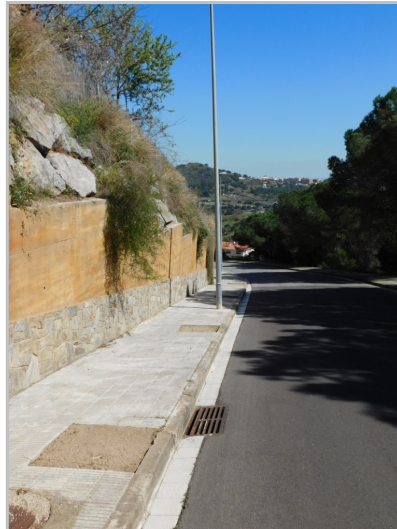
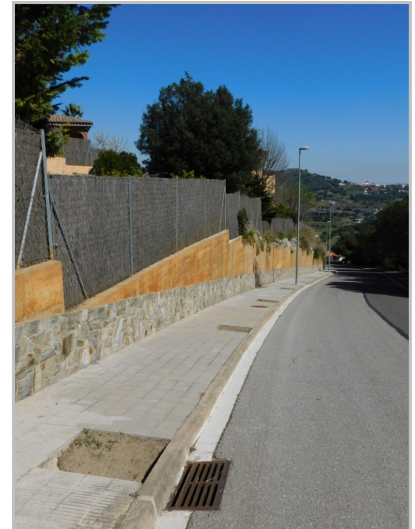
descripció de la unitat de gestió	Alineació de bedolls amb algun peu intercalat de liquidàmbar a una banda, amb tram a banda i banda.
-----------------------------------	---

observacions	Els bedolls s'estan substituint per liquidàmbar. Molts escocells buits.
--------------	---

diagnosi	cal reforma integral
----------	----------------------

propostes de gestió	Cal substituir l'espècie per una altra millor adaptada a les condicions locals, de port piramidal o columnar, i fent escocells rectangulars.
---------------------	--

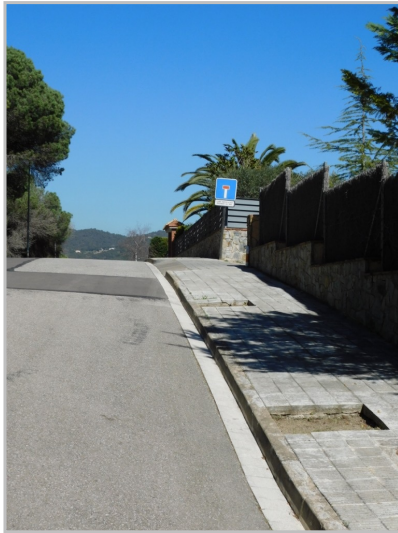
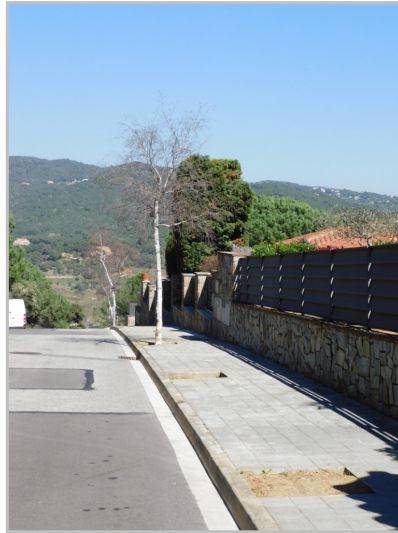
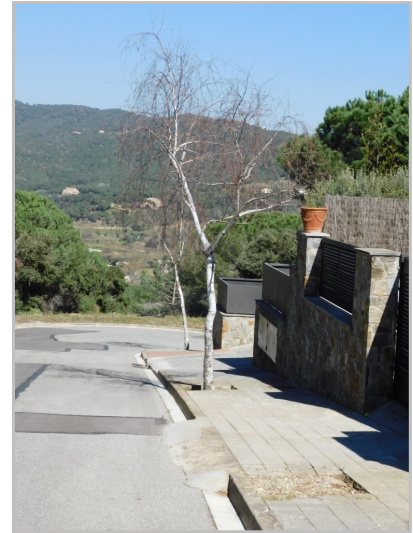
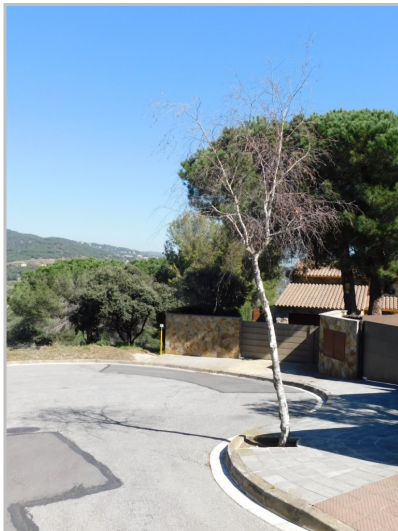
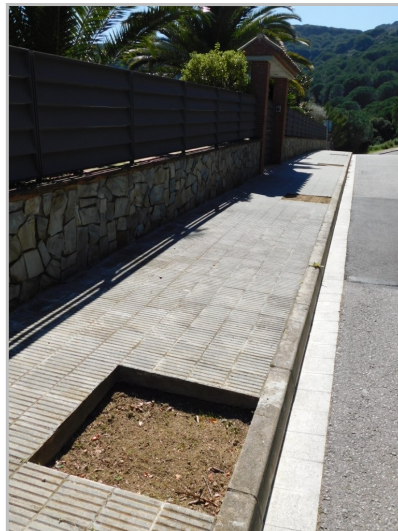
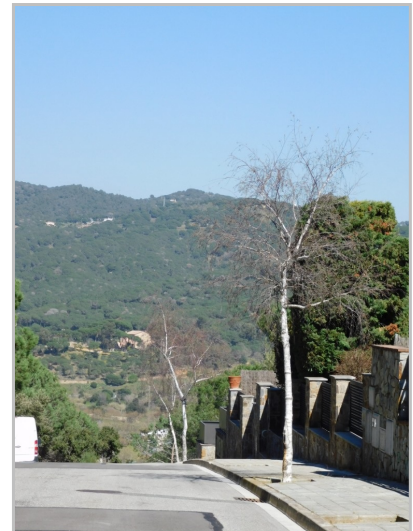
descripció de la unitat de gestió	Alineació amb tres peus de bedoll i molts escocells buits.
-----------------------------------	--

observacions	Molts escocells buits.
--------------	------------------------

diagnosi	cal reforma integral
----------	----------------------

propostes de gestió	Cal substituir l'espècie per una altra millor adaptada a les condicions locals, de port piramidal o columnar, i fent escocells rectangulars.
---------------------	--
