| nom del carrer | Ptge. Jaume I El Conqueridor | codi | AV061 |
| categoria | Arbrat viari | gestió | Urbaser |

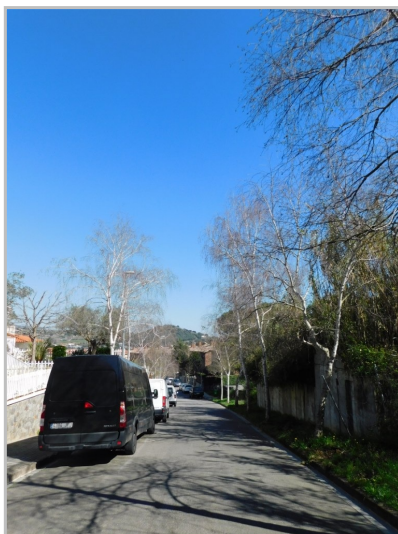
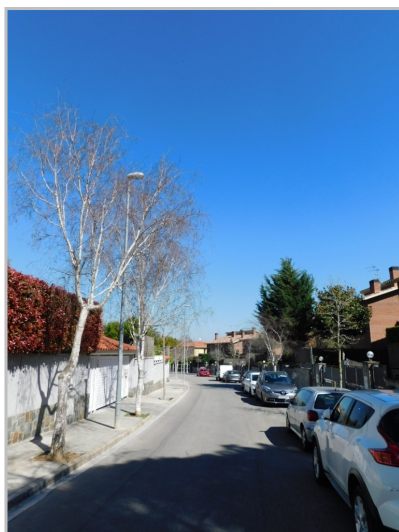
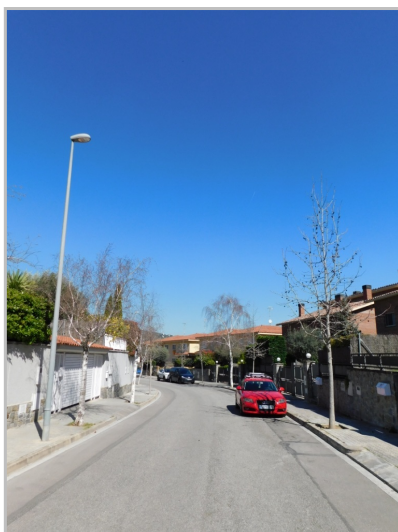
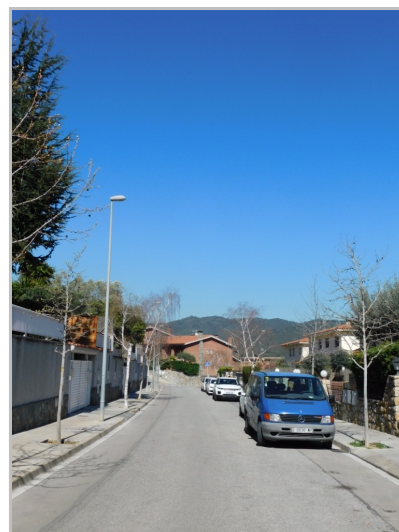
| observacions | Aparcament bateria. Els bedolls s'estan substituint per liquidàmbar. Molts escocells buits. |

| diagnosi | cal reforma integral |

| propostes de gestió | Cal substituir l'espècie per una altra millor adaptada a les condicions locals, de port piramidal o columnar, i fent escocells rectangulars. |

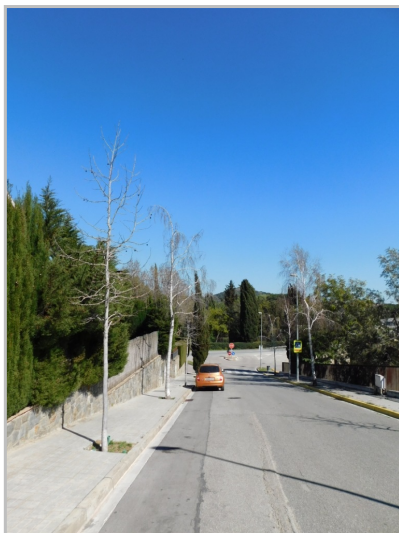
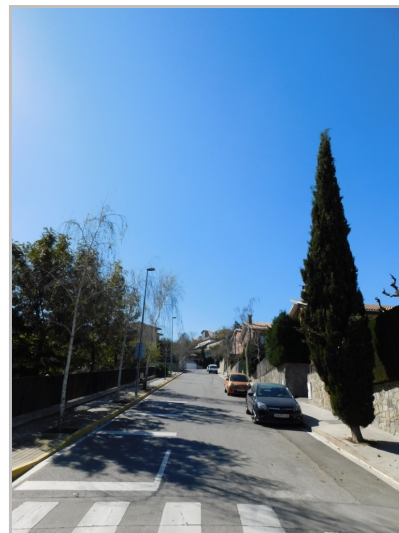
| observacions | Aparcament bateria. Els bedolls s'estan substituint per liquidàmbar. |

| diagnosi | cal reforma integral |

| propostes de gestió | Cal substituir l'espècie per una altra millor adaptada a les condicions locals, de port piramidal o columnar, i fent escocells rectangulars. |

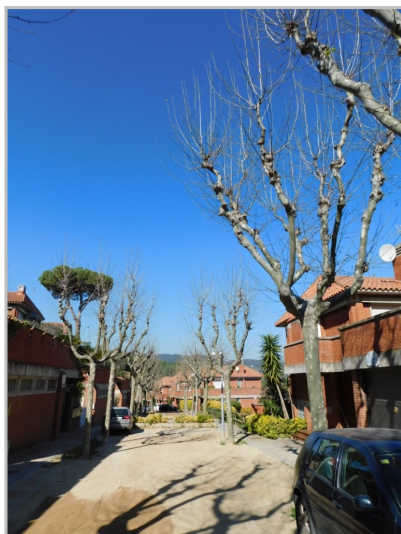
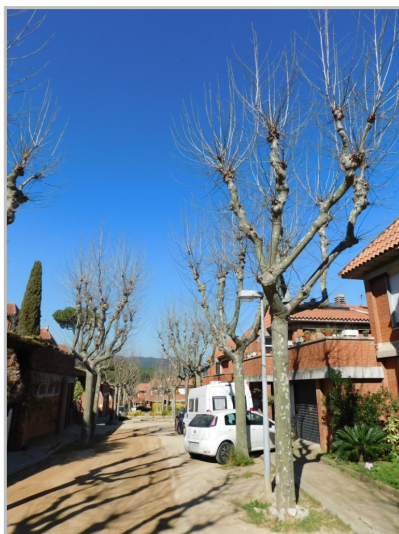
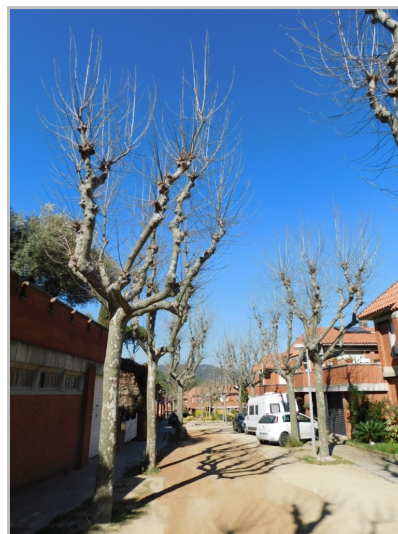
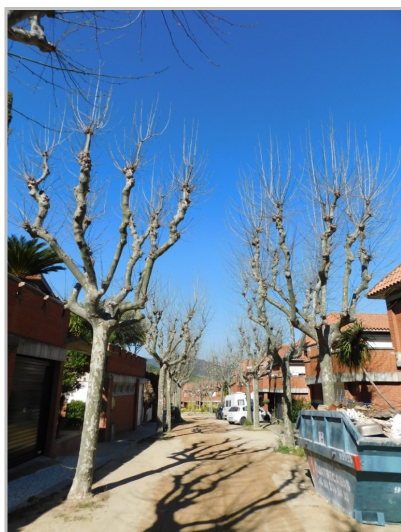
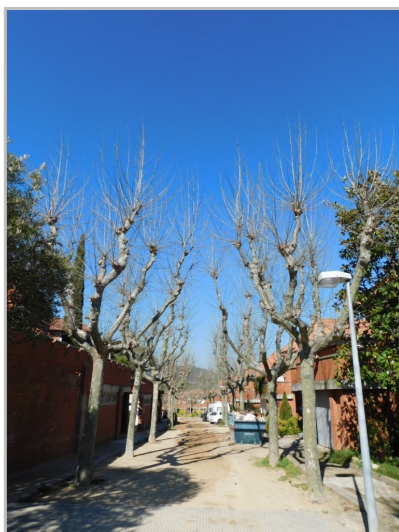
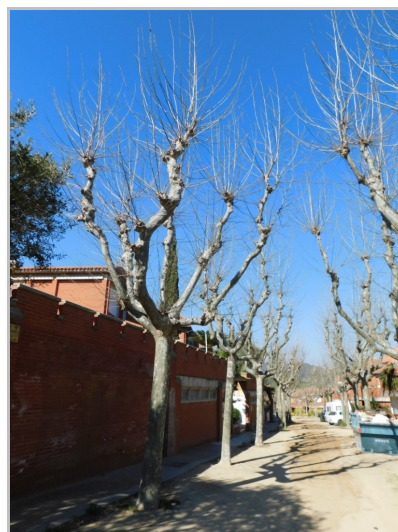
| nom del carrer | C. Olivera | codi | AV068 |

| descripció de la unitat de gestió | Alineació de plàtans a brocada a banda i banda en carrer de sorra. |

| observacions | Aparcament vehicles entre peus arbrats. |

| diagnosi | estat i gestió actual correctes |

| propostes de gestió | Cap proposta de reforma. |

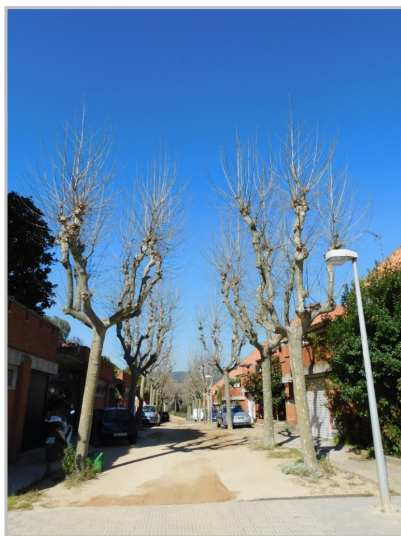
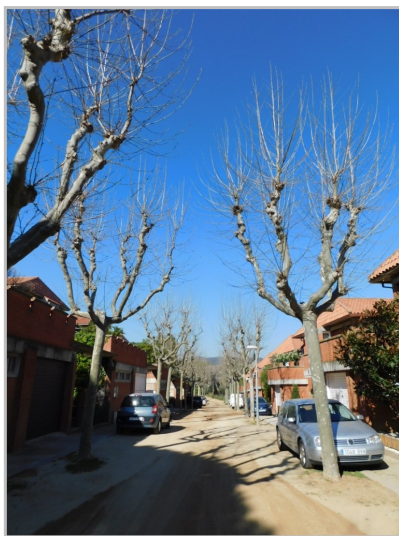
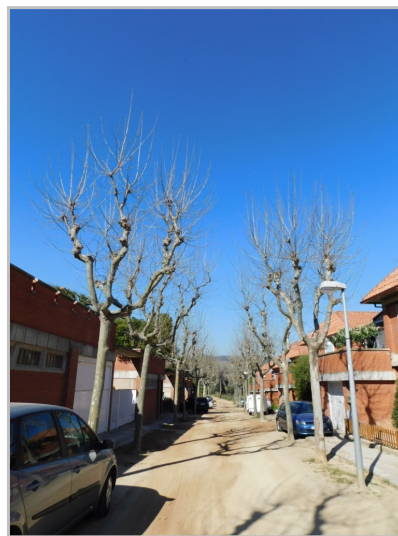
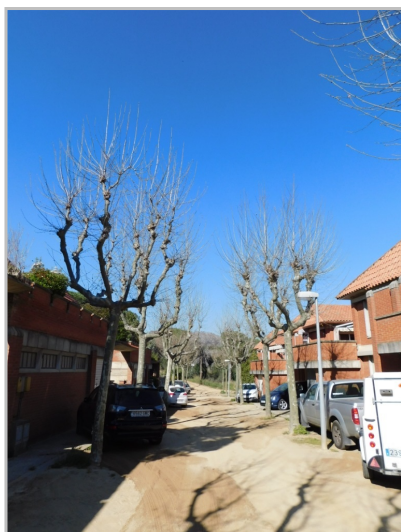
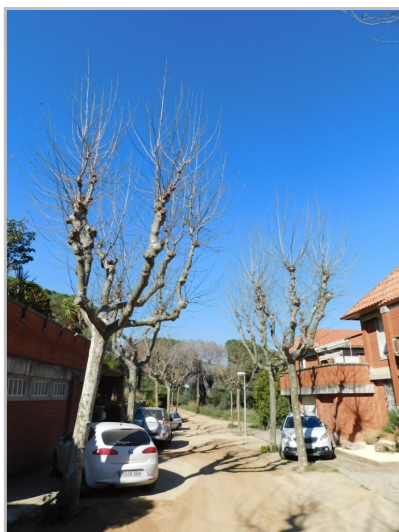
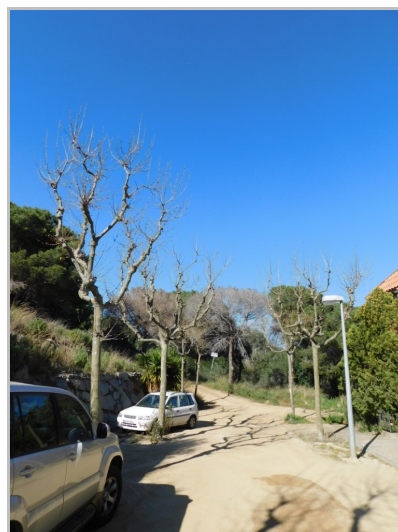
| nom del carrer | C. Pi | codi | AV069 |

| descripció de la unitat de gestió | Alineació de plàtans a brocada a banda i banda en carrer de sorra. |

| observacions | Aparcament vehicles entre peus arbrats. |

| diagnosi | estat i gestió actual correctes |

| propostes de gestió | Cap proposta de reforma. |

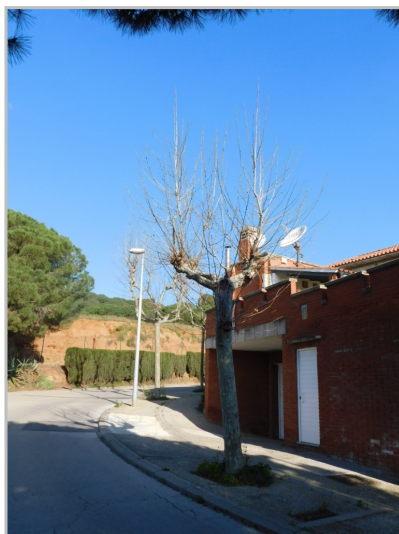
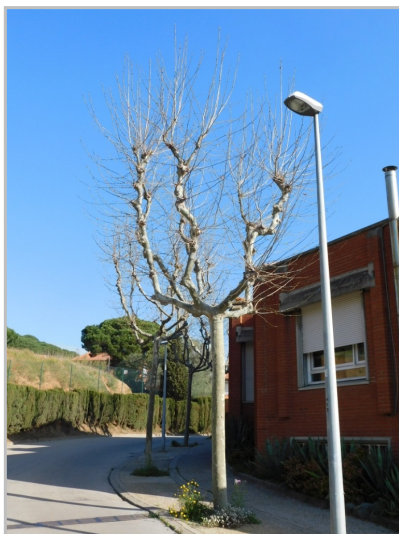
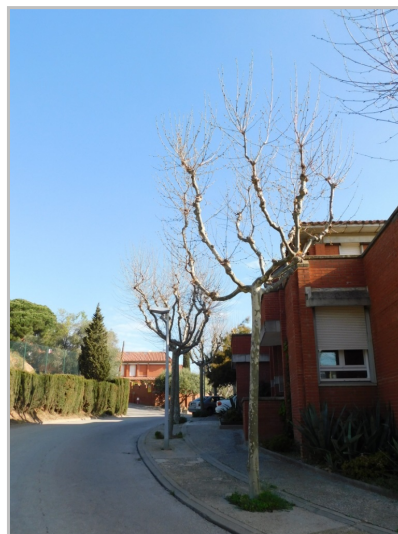
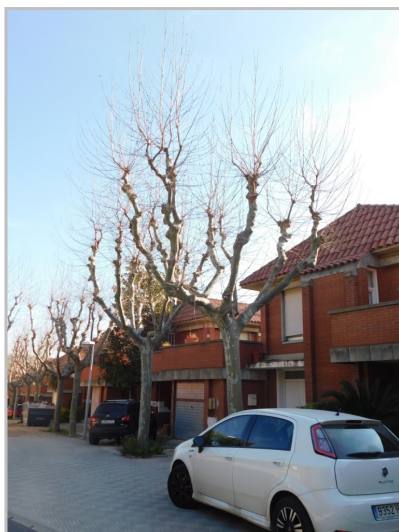
| nom del carrer | C. Torrent | codi | AV070 |

| descripció de la unitat de gestió | Alineació de plàtans en escocell a una banda |

| diagnosi | estat i gestió actual correctes |

| propostes de gestió | Cap proposta de reforma. |

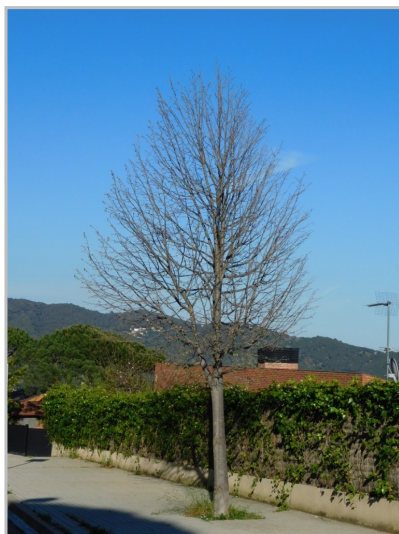
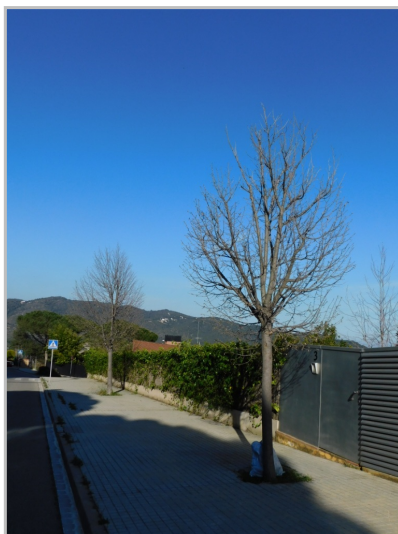
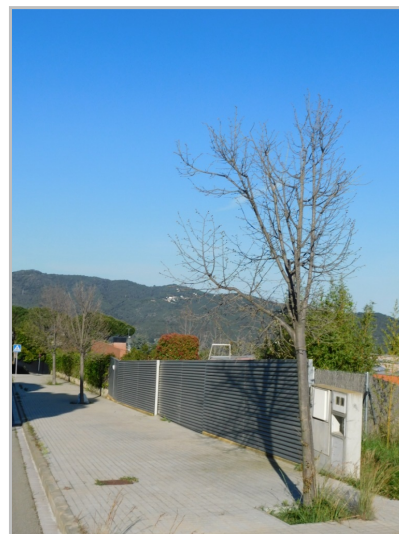
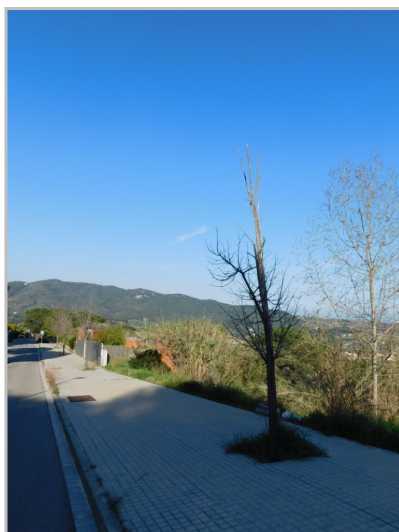
| nom del carrer | C. Frederica Montseny i Mañé | codi | AV071 |

| descripció de la unitat de gestió | Alineació de til·lers en vorera ampla a una banda |

| diagnosi | estat i gestió actual correctes |

| propostes de gestió | Cap proposta de reforma. |
